Plan Local
de residuos

Documento de INFORMACIÓN

Plan Local de Residuos de Massanassa
Documento de Información
Equipo Redactor: IMEDS
Año: 2022

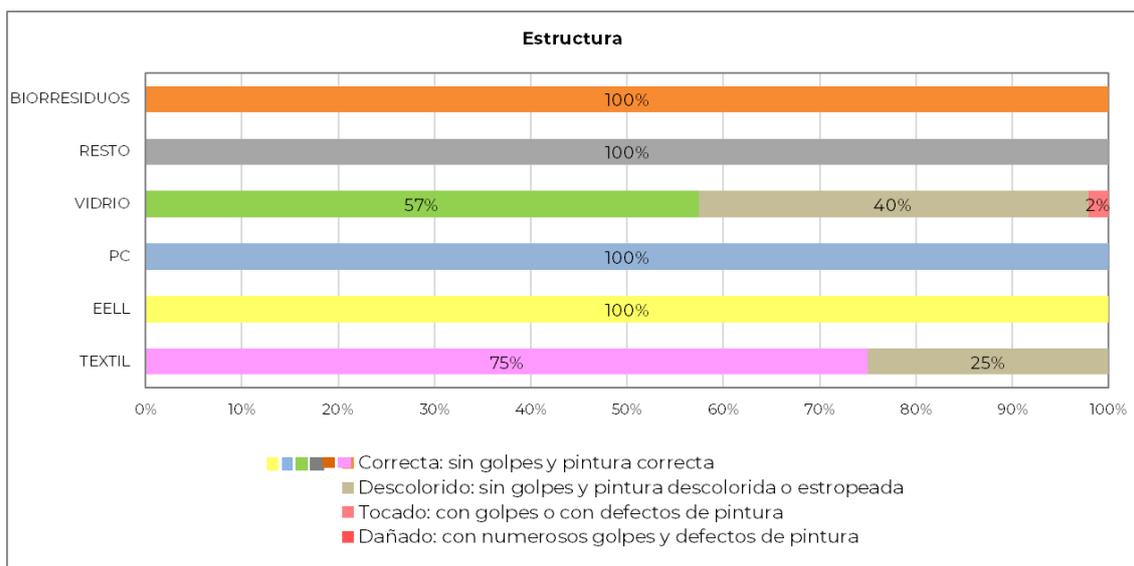
Gráfico 16. Estado de la estructura de los contenedores.

El parque de contenedores que presenta peores resultados es el de residuos de envases de vidrio, con un 40% de las unidades descoloridas y dos de ellas tocadas con golpes y grietas – número de ficha; 203 y 214-.

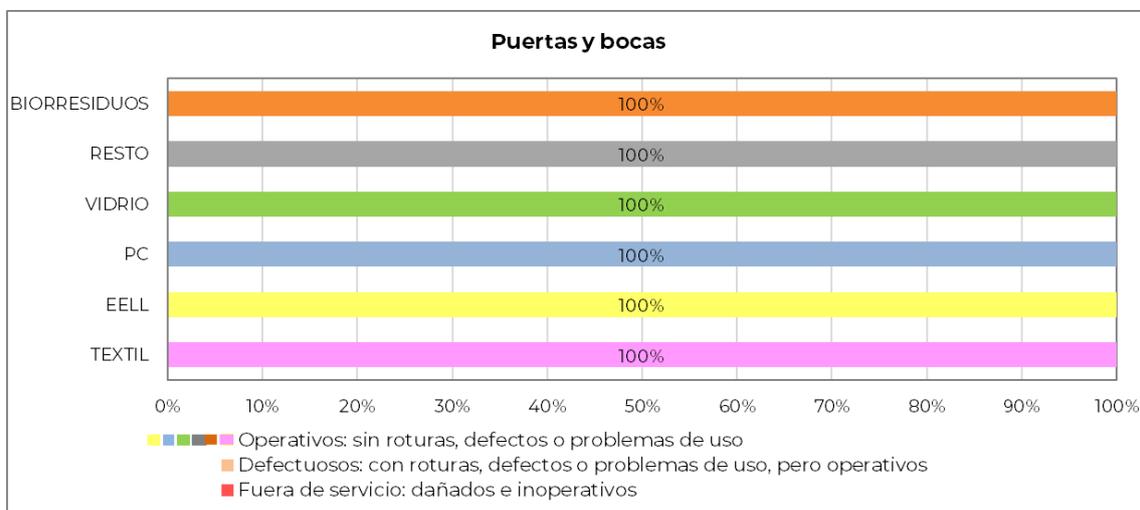
Gráfico 17. Existencia y estado de las puertas de los contenedores. Fuente: Elaboración propia.

Los resultados de las inspecciones muestran que las puertas y bocas presentan un correcto estado en el 100% de los casos.

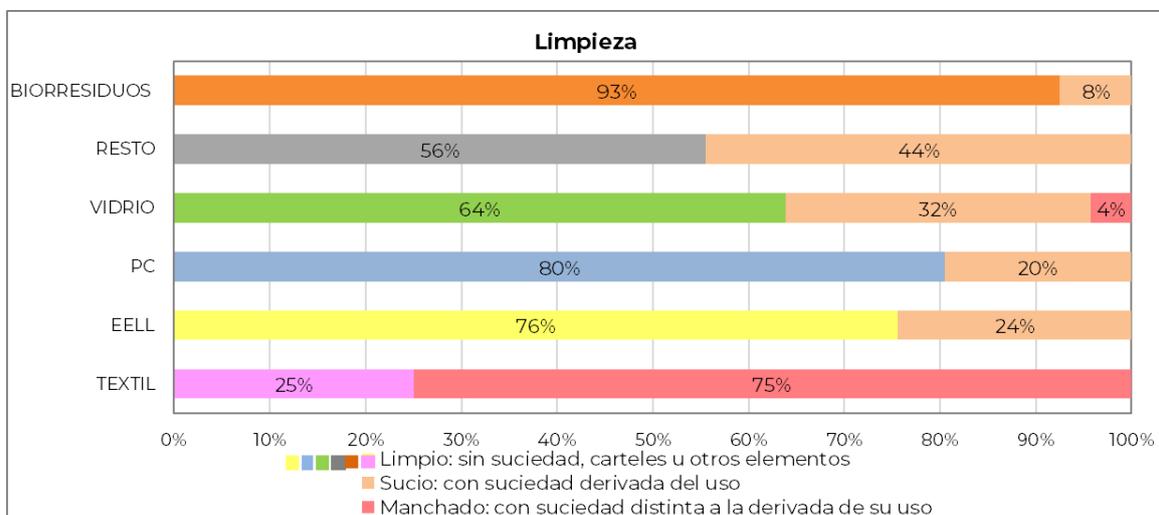
Gráfico 19. Estado de limpieza de los contenedores.

Otras de las deficiencias encontradas es la presencia de unidades con graffitis, pintadas y/o restos de cartelería. Esta situación se reproduce en, al menos 25 de las unidades inspeccionadas, y se corresponden, en su mayoría, con los contenedores de residuos de envases de vidrio situados en el polígono industrial y con los de residuos textiles.

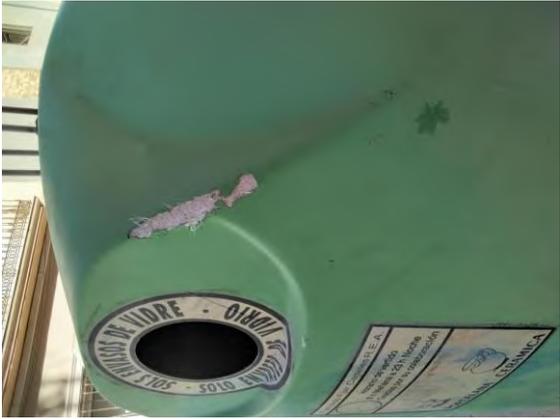
FICHA DE CAMPO MUNICIPIO	
Flujo	Vidrio
Fecha	2/17/2022
Nº Contenedor	208

ESTRUCTURA	
Valoración	Tocado: Con golpes o con defectos de pintura
Comentario	Graffitis
