Plan Local
de residuos

Documento de INFORMACIÓN

Plan Local de Residuos de Massanassa
Documento de Información
Equipo Redactor: IMEDS
Año: 2022

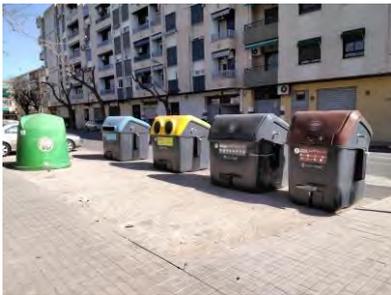
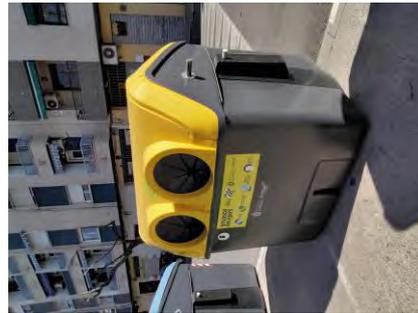
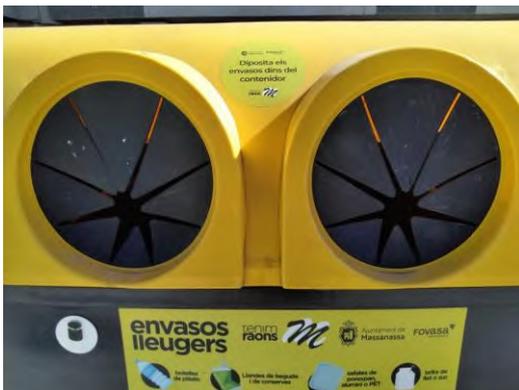
PUERTAS Y BOCAS			
Valoración	Operativas: Sin roturas, defectos o problemas de uso		
Nº Bocas	2	Puertas bloqueadas	Si
Comentario

LIMPIEZA	
Valoración	Sucio: Con suciedad derivada del uso
Desbordes	No
Comentario	Bocas sucias

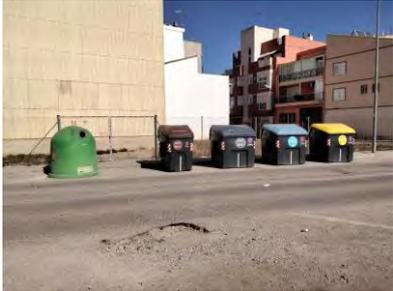
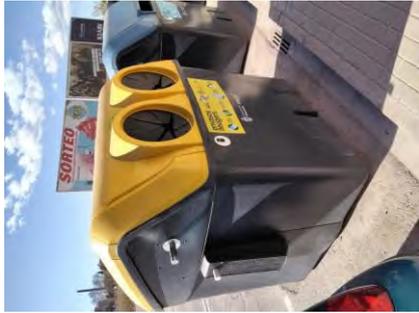
FICHA DE CAMPO MUNICIPIO	
Flujo	Envases ligeros
Fecha	2/14/2022
Nº Contenedor	10

UBICACIÓN	
Lugar	Según plano adjunto
Isla completa	Si
Comentario	Desagüe

PUERTAS Y BOCAS			
Valoración	Operativas: Sin roturas, defectos o problemas de uso		
Nº Bocas	2	Puertas bloqueadas	Si
Comentario

LIMPIEZA	
Valoración	Sucio: Con suciedad derivada del uso
Desbordes	No
Comentario

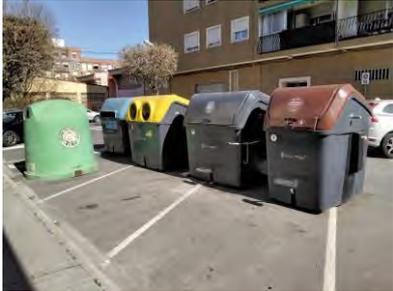
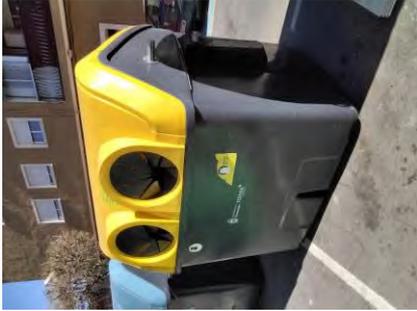
FICHA DE CAMPO MUNICIPIO	
Flujo	Envases ligeros
Fecha	2/14/2022
Nº Contenedor	13

PUERTAS Y BOCAS			
Valoración	Operativas: Sin roturas, defectos o problemas de uso		
Nº Bocas	2	Puertas bloqueadas	Si
Comentario

LIMPIEZA	
Valoración	Limpio: Sin suciedad, carteles u otros elementos
Desbordes	No
Comentario

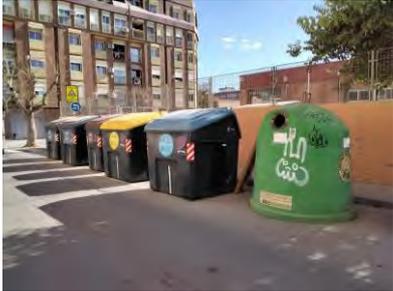
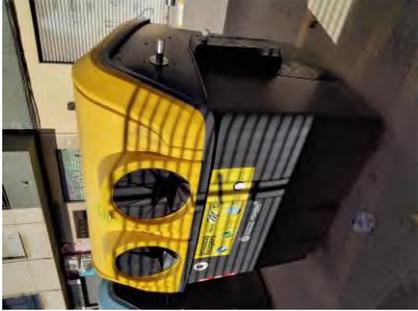
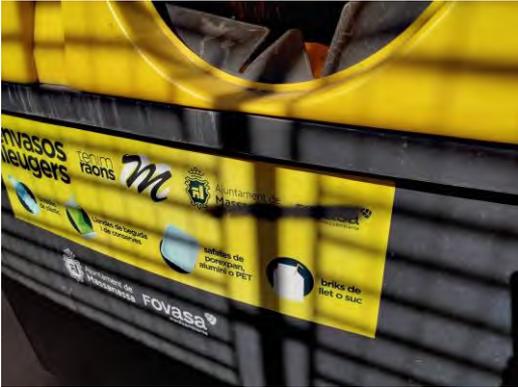
FICHA DE CAMPO MUNICIPIO	
Flujo	Envases ligeros
Fecha	2/14/2022
Nº Contenedor	18

PUERTAS Y BOCAS			
Valoración	Operativas: Sin roturas, defectos o problemas de uso		
Nº Bocas	2	Puertas bloqueadas	Si
Comentario

LIMPIEZA	
Valoración	Limpio: Sin suciedad, carteles u otros elementos
Desbordes	No
Comentario

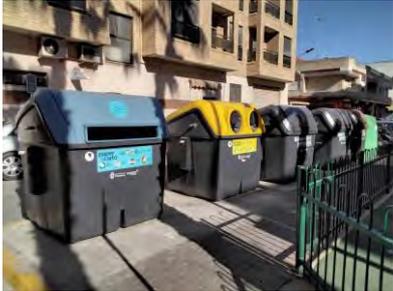
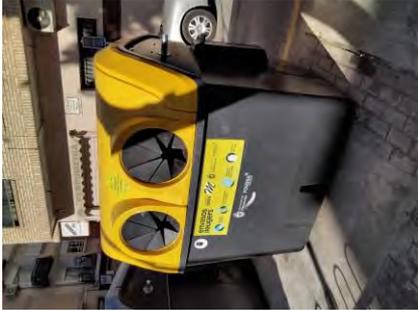
FICHA DE CAMPO MUNICIPIO	
Flujo	Envases ligeros
Fecha	2/14/2022
Nº Contenedor	23

UBICACIÓN	
Lugar	Según plano adjunto
Isla completa	Si
Comentario	Encima de la acera

LIMPIEZA	
Valoración	Limpio: Sin suciedad, carteles u otros elementos
Desbordes	No
Comentario	Algo sucio

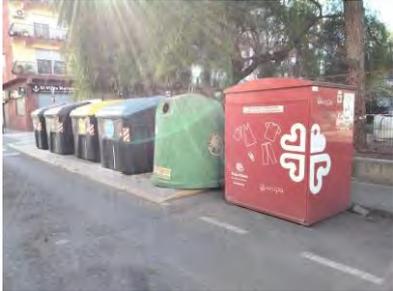
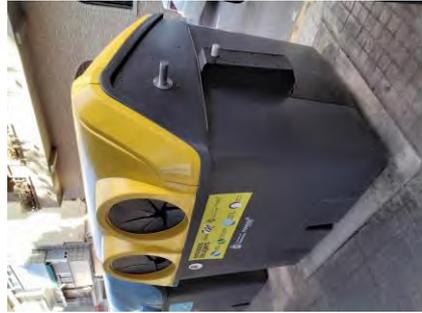
FICHA DE CAMPO MUNICIPIO	
Flujo	Envases ligeros
Fecha	2/14/2022
Nº Contenedor	31

UBICACIÓN	
Lugar	Según plano adjunto
Isla completa	Si
Comentario	Encima de la acera

PUERTAS Y BOCAS			
Valoración	Operativas: Sin roturas, defectos o problemas de uso		
Nº Bocas	2	Puertas bloqueadas	No
Comentario

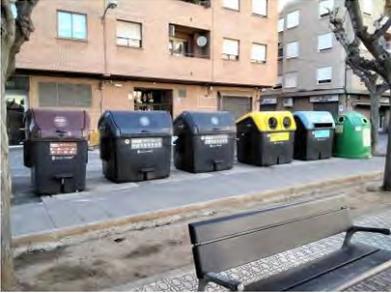
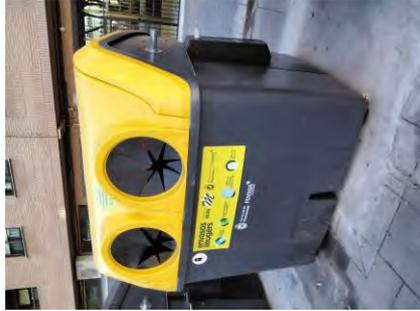
FICHA DE CAMPO MUNICIPIO	
Flujo	Envases ligeros
Fecha	2/14/2022
Nº Contenedor	37

PUERTAS Y BOCAS			
Valoración	Operativas: Sin roturas, defectos o problemas de uso		
Nº Bocas	2	Puertas bloqueadas	Si
Comentario

LIMPIEZA	
Valoración	Sucio: Con suciedad derivada del uso
Desbordes	No
Comentario

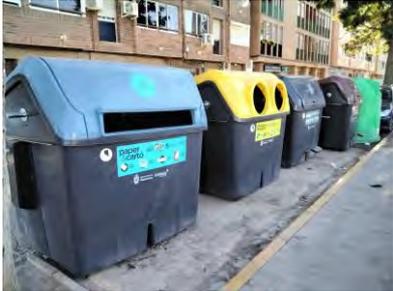
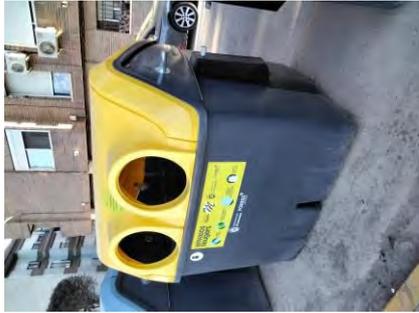
FICHA DE CAMPO MUNICIPIO	
Flujo	Envases ligeros
Fecha	2/15/2022
Nº Contenedor	41

PUERTAS Y BOCAS			
Valoración	Operativas: Sin roturas, defectos o problemas de uso		
Nº Bocas	2	Puertas bloqueadas	Si
Comentario	Faltan las gomas que rodean las bocas.

LIMPIEZA	
Valoración	Limpio: Sin suciedad, carteles u otros elementos
Desbordes	No
Comentario	Residuos cerca

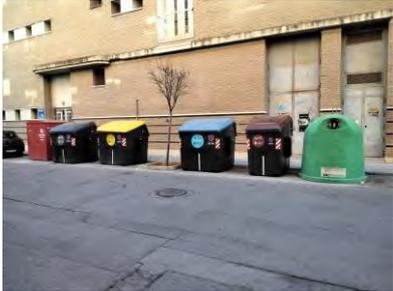
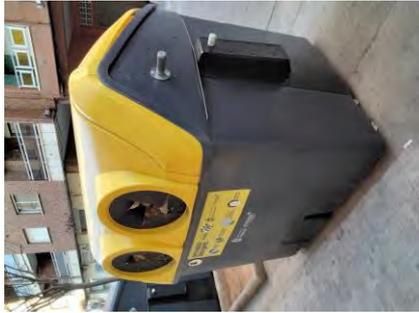
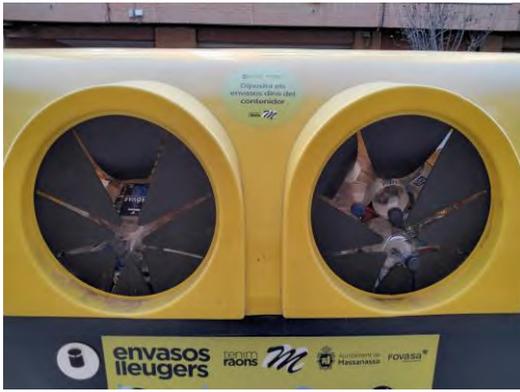
FICHA DE CAMPO MUNICIPIO	
Flujo	Envases ligeros
Fecha	2/15/2022
Nº Contenedor	48

PUERTAS Y BOCAS			
Valoración	Operativas: Sin roturas, defectos o problemas de uso		
Nº Bocas	2	Puertas bloqueadas	No
Comentario

LIMPIEZA	
Valoración	Limpio: Sin suciedad, carteles u otros elementos
Desbordes	Si
Comentario

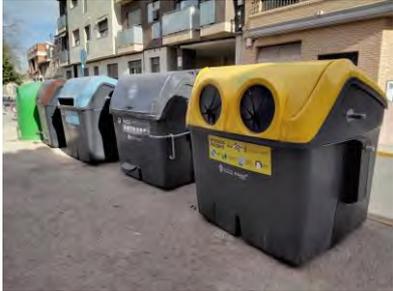
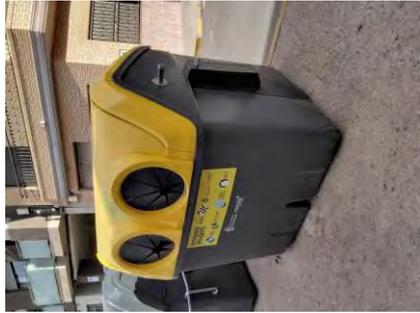
FICHA DE CAMPO MUNICIPIO	
Flujo	Envases ligeros
Fecha	2/15/2022
Nº Contenedor	51

UBICACIÓN	
Lugar	Según plano adjunto
Isla completa	Si
Comentario	Encima de la acera

PUERTAS Y BOCAS			
Valoración	Operativas: Sin roturas, defectos o problemas de uso		
Nº Bocas	2	Puertas bloqueadas	
Comentario

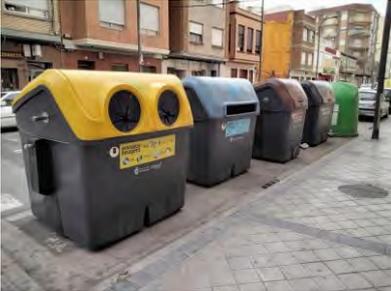
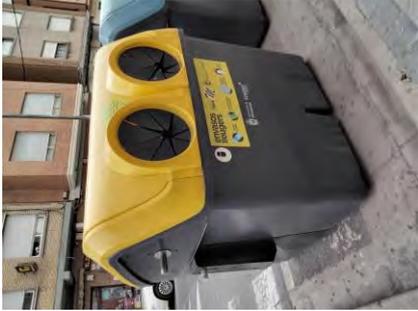
FICHA DE CAMPO MUNICIPIO	
Flujo	Envases ligeros
Fecha	2/15/2022
Nº Contenedor	56

UBICACIÓN	
Lugar	Según plano adjunto
Isla completa	Si
Comentario	Desagüe cerca

PUERTAS Y BOCAS			
Valoración	Operativas: Sin roturas, defectos o problemas de uso		
Nº Bocas	2	Puertas bloqueadas	
Comentario

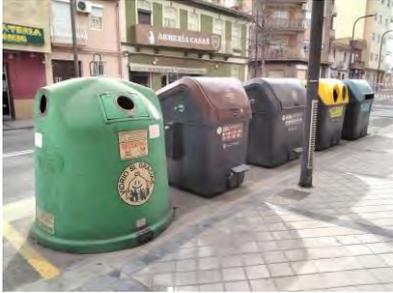
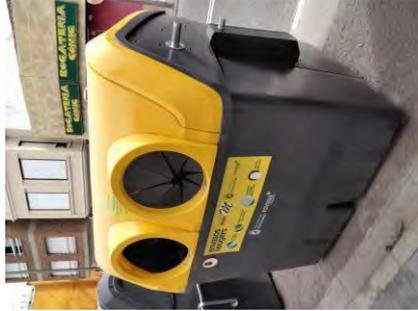
FICHA DE CAMPO MUNICIPIO	
Flujo	Envases ligeros
Fecha	2/15/2022
Nº Contenedor	64

PUERTAS Y BOCAS			
Valoración	Operativas: Sin roturas, defectos o problemas de uso		
Nº Bocas	2	Puertas bloqueadas	No
Comentario	Falta la goma de una boca

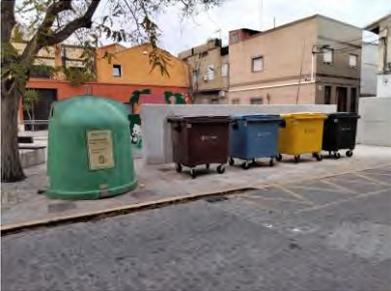
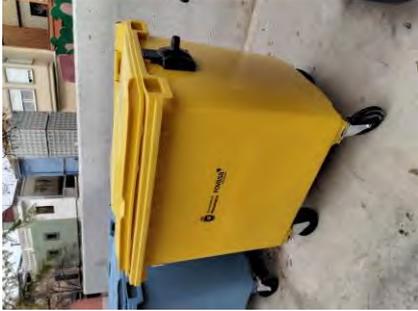
FICHA DE CAMPO MUNICIPIO	
Flujo	Envases ligeros
Fecha	2/15/2022
Nº Contenedor	69

PUERTAS Y BOCAS			
Valoración	Operativas: Sin roturas, defectos o problemas de uso		
Nº Bocas	1	Puertas bloqueadas	
Comentario

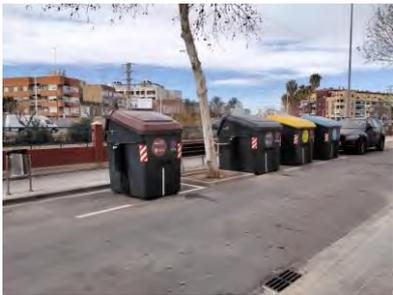
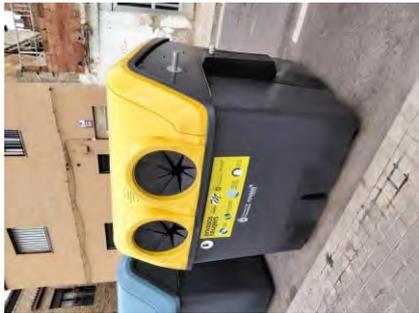
FICHA DE CAMPO MUNICIPIO	
Flujo	Envases ligeros
Fecha	2/15/2022
Nº Contenedor	72

UBICACIÓN	
Lugar	Según plano adjunto
Isla completa	No
Comentario

PUERTAS Y BOCAS			
Valoración	Operativas: Sin roturas, defectos o problemas de uso		
Nº Bocas	2	Puertas bloqueadas	No
Comentario

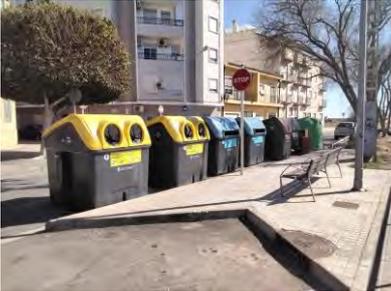
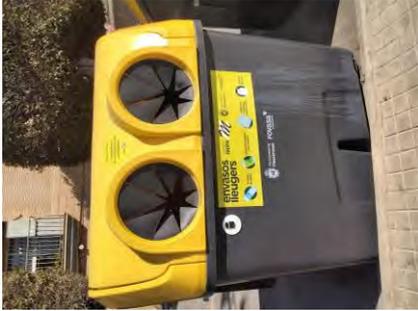
FICHA DE CAMPO MUNICIPIO	
Flujo	Envases ligeros
Fecha	2/17/2022
Nº Contenedor	75

PUERTAS Y BOCAS			
Valoración	Operativas: Sin roturas, defectos o problemas de uso		
Nº Bocas	2	Puertas bloqueadas	Si
Comentario

LIMPIEZA	
Valoración	Sucio: Con suciedad derivada del uso
Desbordes	No
Comentario

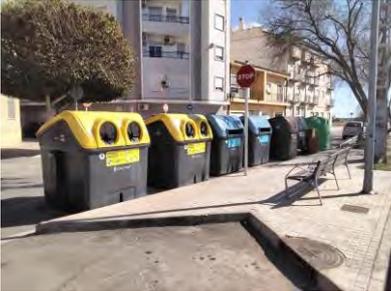
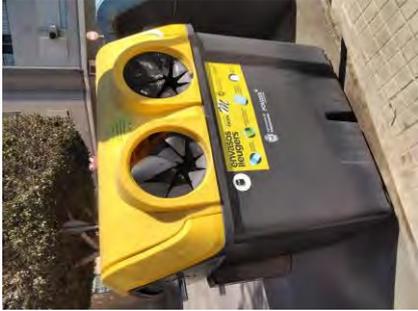
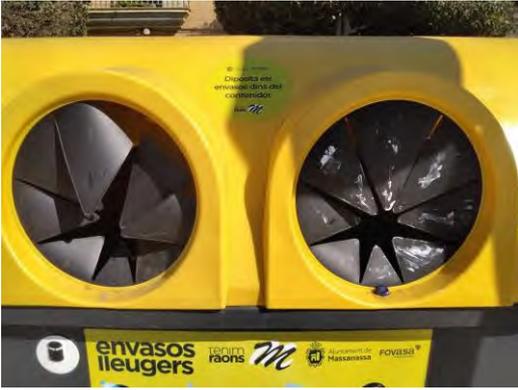
FICHA DE CAMPO MUNICIPIO	
Flujo	Envases ligeros
Fecha	2/17/2022
Nº Contenedor	76

PUERTAS Y BOCAS			
Valoración	Operativas: Sin roturas, defectos o problemas de uso		
Nº Bocas	2	Puertas bloqueadas	No
Comentario

LIMPIEZA	
Valoración	Limpio: Sin suciedad, carteles u otros elementos
Desbordes	No
Comentario	Pintura blanca en las bocas

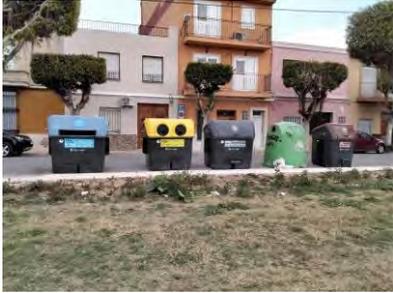
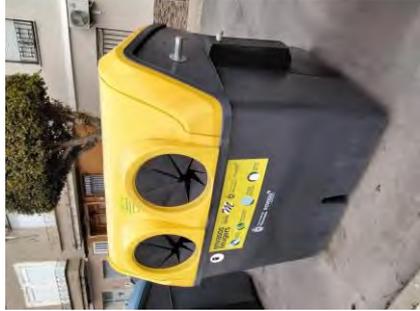
FICHA DE CAMPO MUNICIPIO	
Flujo	Envases ligeros
Fecha	2/15/2022
Nº Contenedor	83

PUERTAS Y BOCAS			
Valoración	Operativas: Sin roturas, defectos o problemas de uso		
Nº Bocas	2	Puertas bloqueadas	No
Comentario

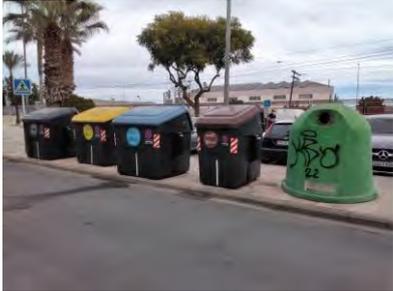
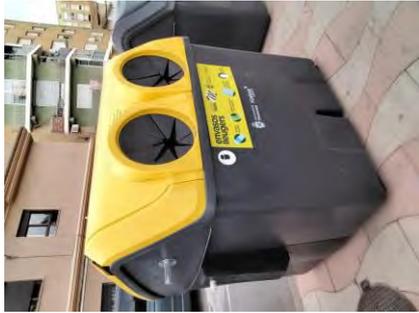
FICHA DE CAMPO MUNICIPIO	
Flujo	Envases ligeros
Fecha	2/15/2022
Nº Contenedor	94

UBICACIÓN	
Lugar	Según plano adjunto
Isla completa	Si
Comentario	Encima de la acera.

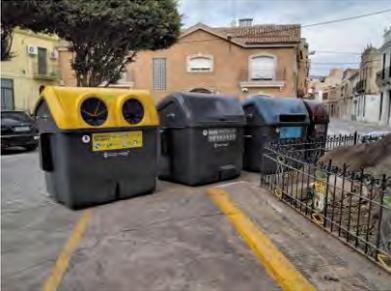
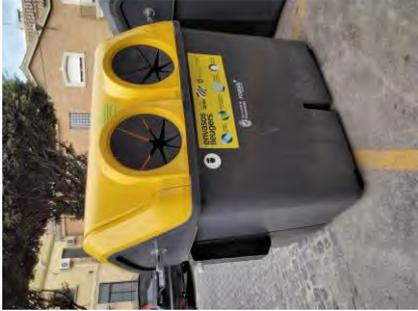
FICHA DE CAMPO MUNICIPIO	
Flujo	Envases ligeros
Fecha	2/15/2022
Nº Contenedor	97

LIMPIEZA	
Valoración	Sucio: Con suciedad derivada del uso
Desbordes	No
Comentario

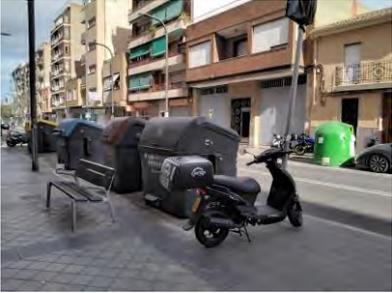
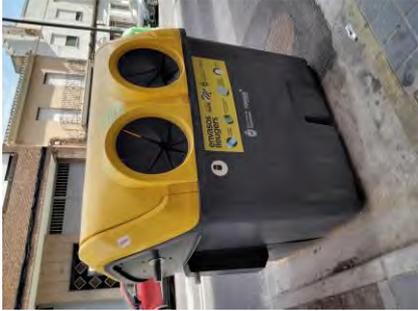
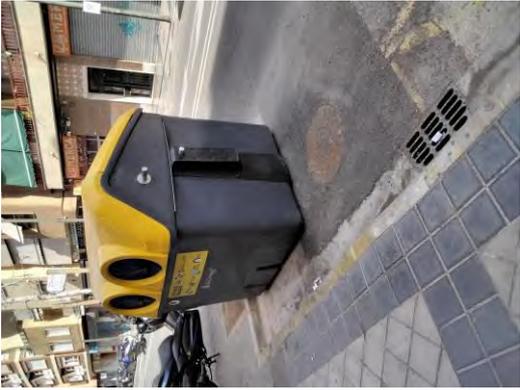
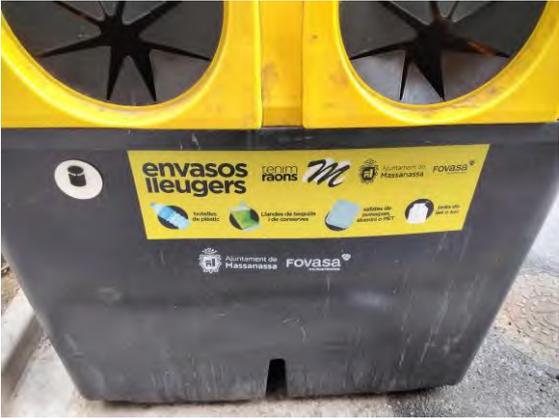
FICHA DE CAMPO MUNICIPIO	
Flujo	Envases ligeros
Fecha	2/15/2022
Nº Contenedor	111

UBICACIÓN	
Lugar	Según plano adjunto
Isla completa	Si
Comentario	Desagüe cerca

LIMPIEZA	
Valoración	Sucio: Con suciedad derivada del uso
Desbordes	No
Comentario

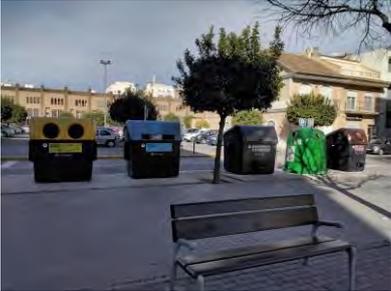
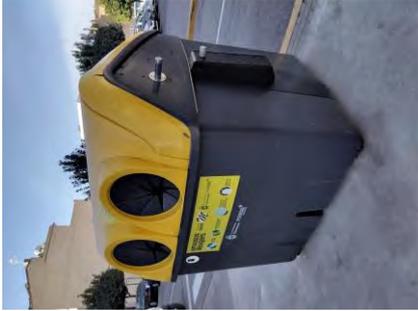
FICHA DE CAMPO MUNICIPIO	
Flujo	Envases ligeros
Fecha	2/16/2022
Nº Contenedor	126

LIMPIEZA	
Valoración	Limpio: Sin suciedad, carteles u otros elementos
Desbordes	No
Comentario	Algo sucio

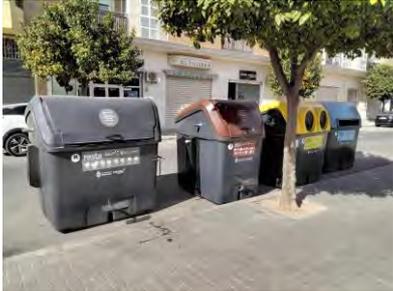
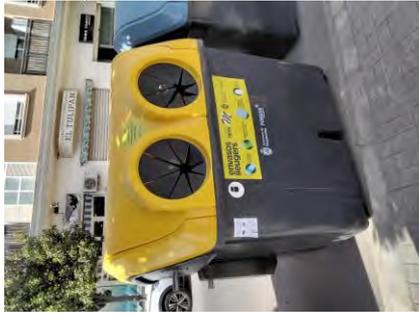
FICHA DE CAMPO MUNICIPIO	
Flujo	Envases ligeros
Fecha	2/16/2022
Nº Contenedor	140

LIMPIEZA	
Valoración	Sucio: Con suciedad derivada del uso
Desbordes	No
Comentario	Manchas de pintura amarilla. Cartel. Bocas sucias

UBICACIÓN	
Lugar	Según plano adjunto
Isla completa	No
Comentario	Se podría acercar el contenedor de vidrio.

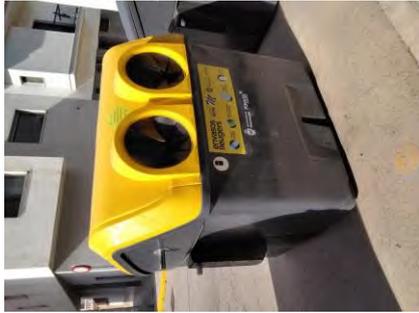
FICHA DE CAMPO MUNICIPIO	
Flujo	Envases ligeros
Fecha	2/16/2022
Nº Contenedor	145

LIMPIEZA	
Valoración	Limpio: Sin suciedad, carteles u otros elementos
Desbordes	No
Comentario	Algo sucio

UBICACIÓN	
Lugar	Según plano adjunto
Isla completa	Si
Comentario	Se podría acercar el contenedor de vidrio

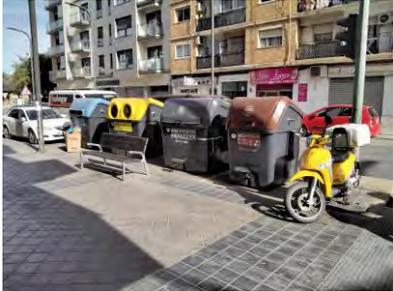
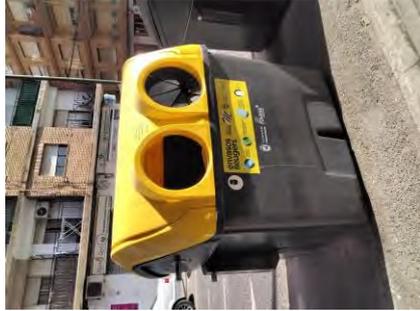
FICHA DE CAMPO MUNICIPIO	
Flujo	Envases ligeros
Fecha	2/16/2022
Nº Contenedor	156

PUERTAS Y BOCAS			
Valoración	Operativas: Sin roturas, defectos o problemas de uso		
Nº Bocas	2	Puertas bloqueadas	Si
Comentario	Falta la goma de una boca

LIMPIEZA	
Valoración	Limpio: Sin suciedad, carteles u otros elementos
Desbordes	No
Comentario	Algo sucio.

UBICACIÓN	
Lugar	Según plano adjunto
Isla completa	No
Comentario	Se podría acercar el contenedor de vidrio.

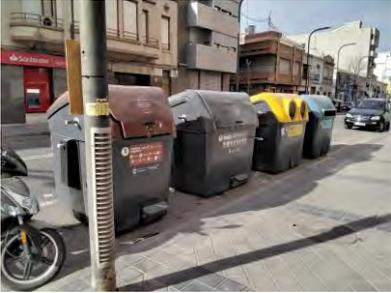
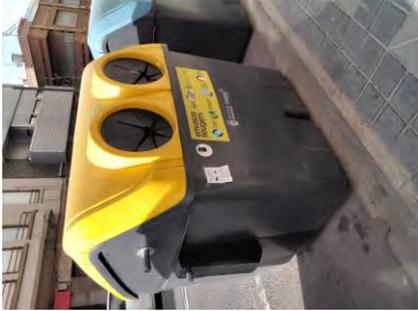
FICHA DE CAMPO MUNICIPIO	
Flujo	Envases ligeros
Fecha	2/16/2022
Nº Contenedor	169

LIMPIEZA	
Valoración	Sucio: Con suciedad derivada del uso
Desbordes	No
Comentario	Cartel

UBICACIÓN	
Lugar	Según plano adjunto
Isla completa	No
Comentario	Se podría acercar el contenedor de vidrio.

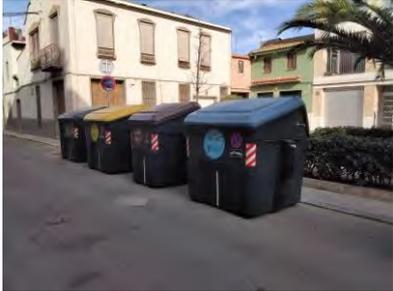
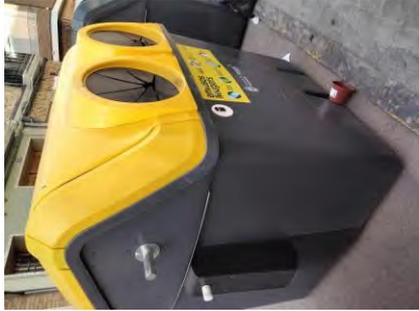
LIMPIEZA	
Valoración	Limpio: Sin suciedad, carteles u otros elementos
Desbordes	No
Comentario	Algo sucio. Residuos alrededor

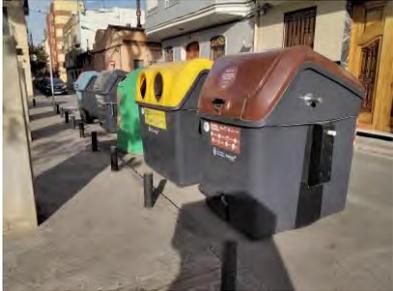
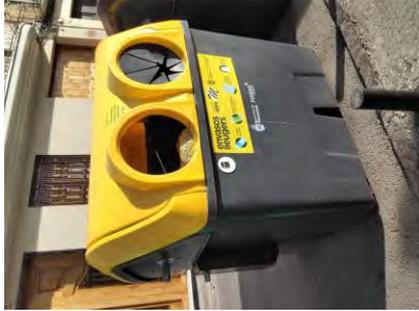
FICHA DE CAMPO MUNICIPIO	
Flujo	Envases ligeros
Fecha	2/16/2022
Nº Contenedor	184

PUERTAS Y BOCAS			
Valoración	Operativas: Sin roturas, defectos o problemas de uso		
Nº Bocas	2	Puertas bloqueadas	Si
Comentario	Falta la goma de una boca

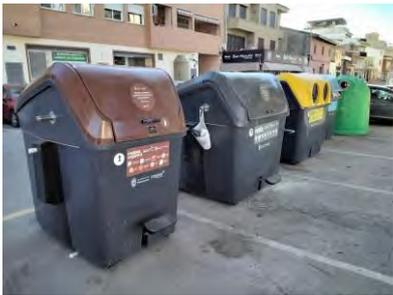
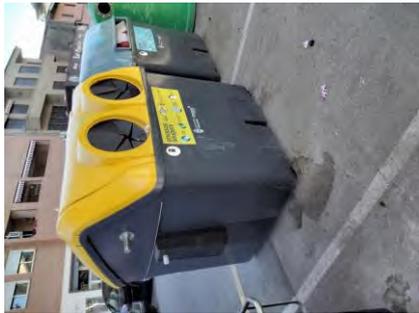
FICHA DE CAMPO MUNICIPIO	
Flujo	Envases ligeros
Fecha	2/17/2022
Nº Contenedor	190

LIMPIEZA	
Valoración	Sucio: Con suciedad derivada del uso
Desbordes	No
Comentario	Residuos cerca contenedor

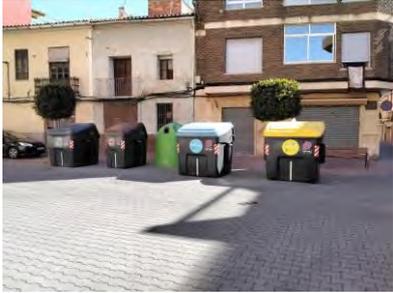
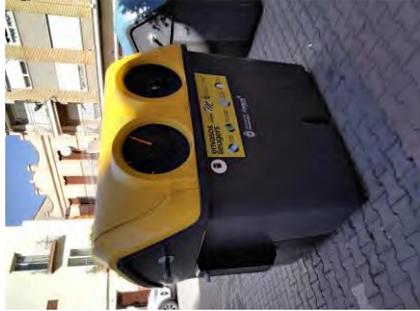
FICHA DE CAMPO MUNICIPIO	
Flujo	Envases ligeros
Fecha	2/17/2022
Nº Contenedor	198

LIMPIEZA	
Valoración	Limpio: Sin suciedad, carteles u otros elementos
Desbordes	No
Comentario	Algo sucio

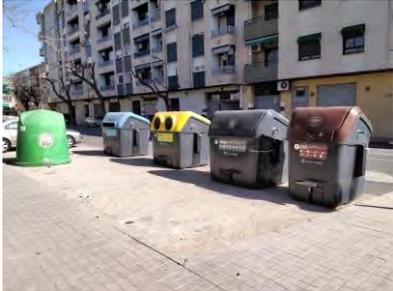
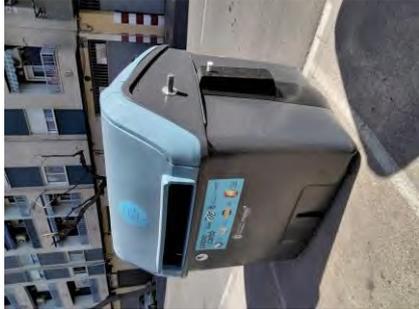
FICHA DE CAMPO MUNICIPIO	
Flujo	Papel cartón
Fecha	2/14/2022
Nº Contenedor	2

LIMPIEZA	
Valoración	Limpio: Sin suciedad, carteles u otros elementos
Desbordes	No
Comentario	Algo sucio

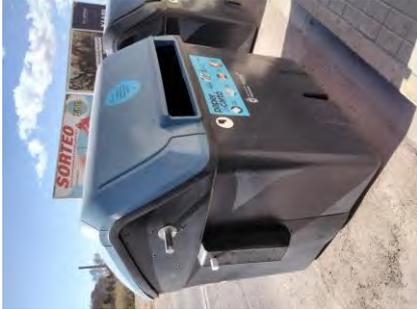
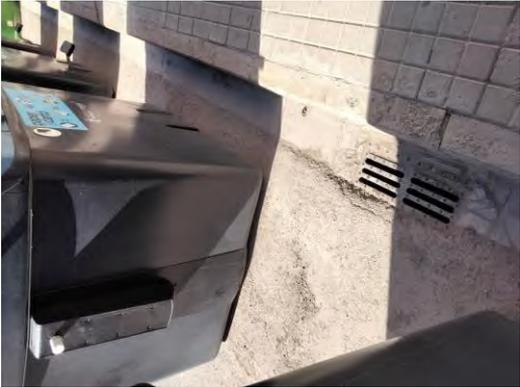
FICHA DE CAMPO MUNICIPIO	
Flujo	Papel cartón
Fecha	2/14/2022
Nº Contenedor	9

UBICACIÓN	
Lugar	Según plano adjunto
Isla completa	Si
Comentario	Desagüe

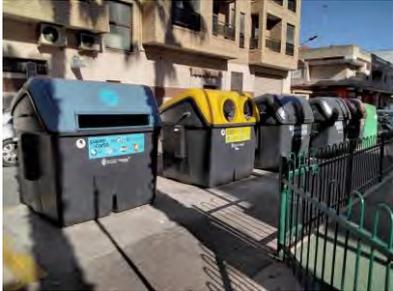
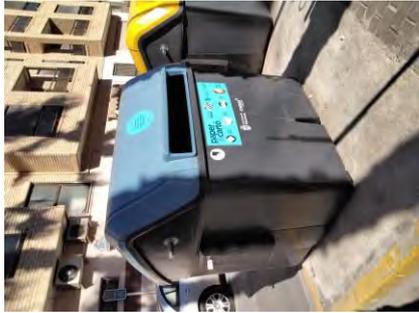
FICHA DE CAMPO MUNICIPIO	
Flujo	Papel cartón
Fecha	2/14/2022
Nº Contenedor	22

UBICACIÓN	
Lugar	Según plano adjunto
Isla completa	Si
Comentario	Encima de la acera

LIMPIEZA	
Valoración	Limpio: Sin suciedad, carteles u otros elementos
Desbordes	No
Comentario	Algo sucio

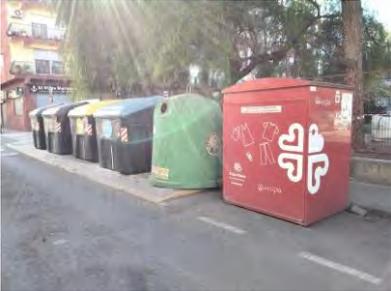
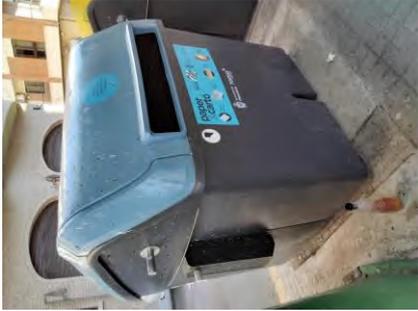
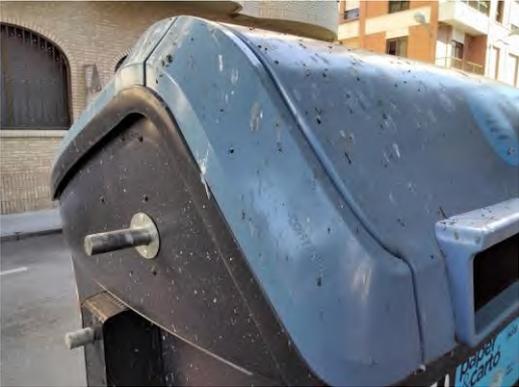
FICHA DE CAMPO MUNICIPIO	
Flujo	Papel cartón
Fecha	2/14/2022
Nº Contenedor	30

UBICACIÓN	
Lugar	Según plano adjunto
Isla completa	Si
Comentario	Encima de la acera

LIMPIEZA	
Valoración	Sucio: Con suciedad derivada del uso
Desbordes	No
Comentario

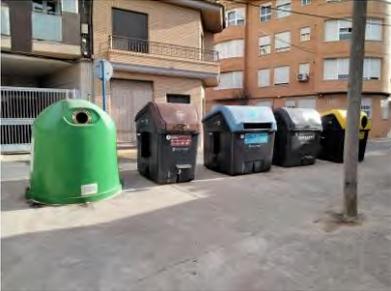
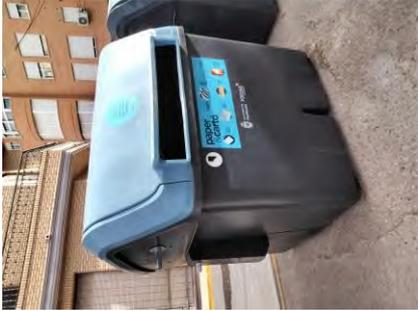
FICHA DE CAMPO MUNICIPIO	
Flujo	Papel cartón
Fecha	2/15/2022
Nº Contenedor	53

UBICACIÓN	
Lugar	Según plano adjunto
Isla completa	Si
Comentario	Encima de la acera

LIMPIEZA	
Valoración	Limpio: Sin suciedad, carteles u otros elementos
Desbordes	No
Comentario	Algo sucio

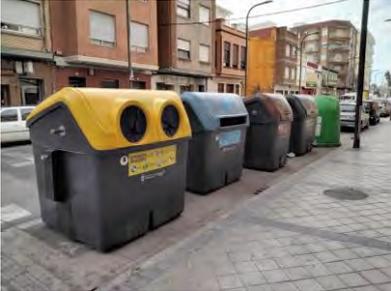
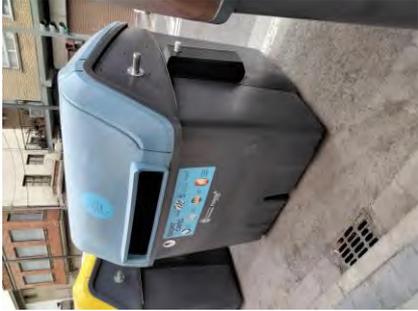
FICHA DE CAMPO MUNICIPIO	
Flujo	Papel cartón
Fecha	2/15/2022
Nº Contenedor	57

UBICACIÓN	
Lugar	Según plano adjunto
Isla completa	Si
Comentario	Frente a desagüe

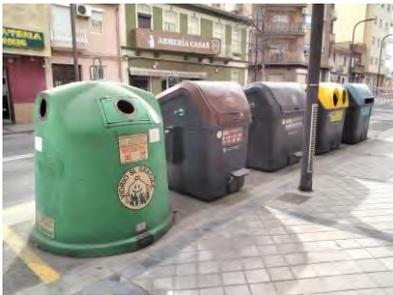
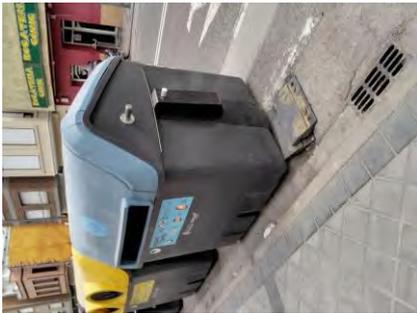
FICHA DE CAMPO MUNICIPIO	
Flujo	Papel cartón
Fecha	2/15/2022
Nº Contenedor	65

UBICACIÓN	
Lugar	Según plano adjunto
Isla completa	Si
Comentario	Desagüe cerca

LIMPIEZA	
Valoración	Limpio: Sin suciedad, carteles u otros elementos
Desbordes	No
Comentario	Residuos alrededor

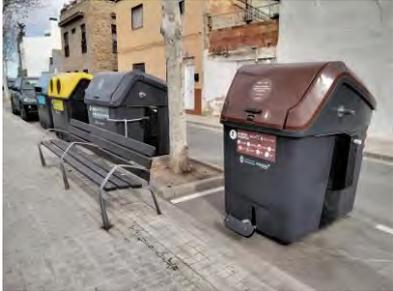
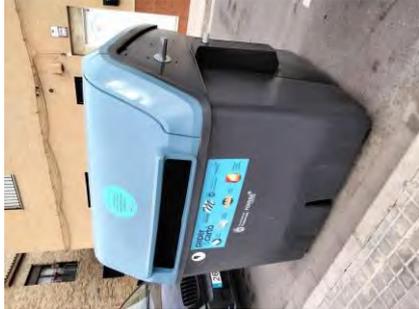
FICHA DE CAMPO MUNICIPIO	
Flujo	Papel cartón
Fecha	2/15/2022
Nº Contenedor	71

LIMPIEZA	
Valoración	Limpio: Sin suciedad, carteles u otros elementos
Desbordes	No
Comentario	Algo sucio

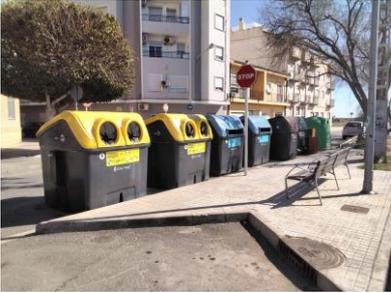
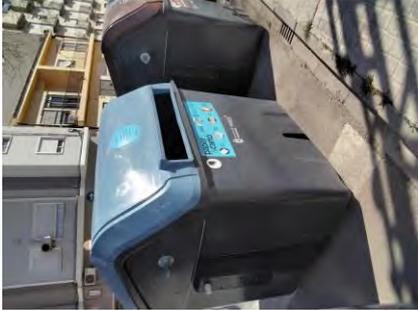
FICHA DE CAMPO MUNICIPIO	
Flujo	Papel cartón
Fecha	2/17/2022
Nº Contenedor	78

UBICACIÓN	
Lugar	Según plano adjunto
Isla completa	Si
Comentario	Desagüe cerca

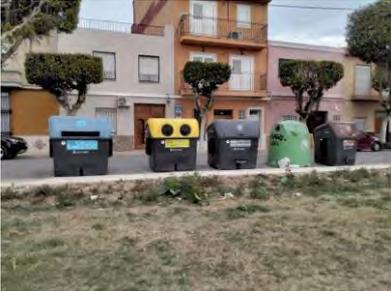
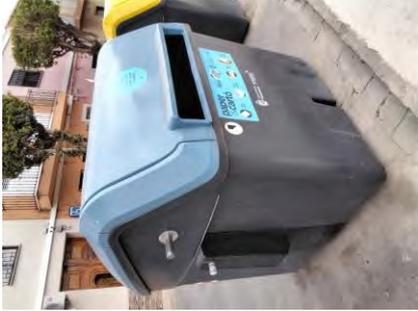
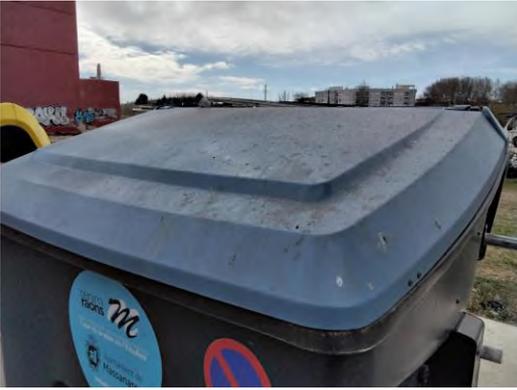
FICHA DE CAMPO MUNICIPIO	
Flujo	Papel cartón
Fecha	2/15/2022
Nº Contenedor	82

LIMPIEZA	
Valoración	Sucio: Con suciedad derivada del uso
Desbordes	No
Comentario

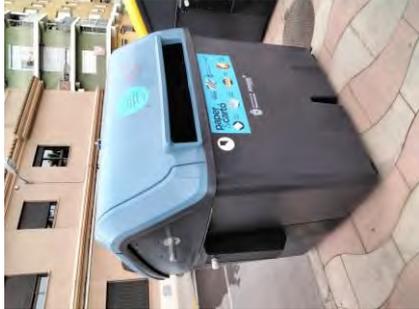
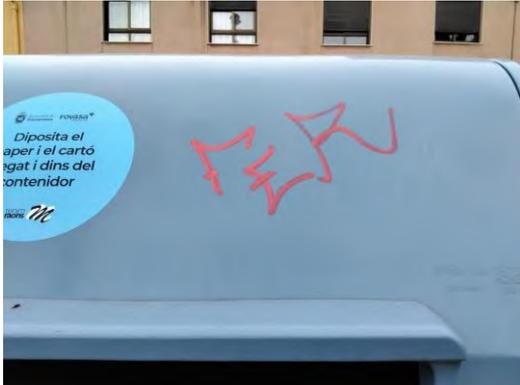
FICHA DE CAMPO MUNICIPIO	
Flujo	Papel cartón
Fecha	2/15/2022
Nº Contenedor	93

UBICACIÓN	
Lugar	Según plano adjunto
Isla completa	Si
Comentario	Encima de la acera.

LIMPIEZA	
Valoración	Limpio: Sin suciedad, carteles u otros elementos
Desbordes	No
Comentario	Pintada.

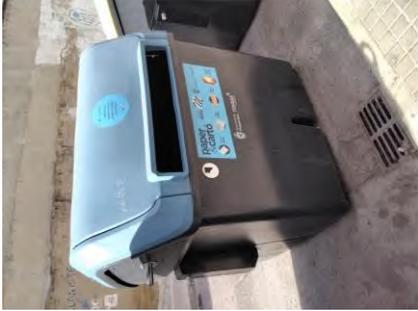
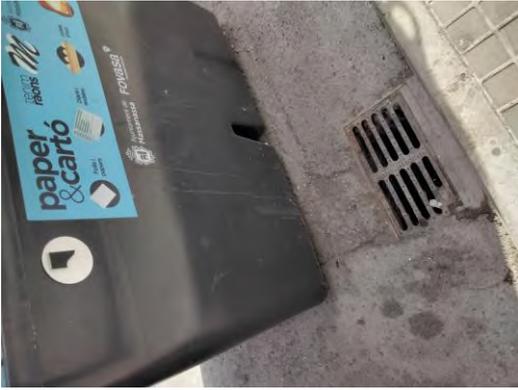
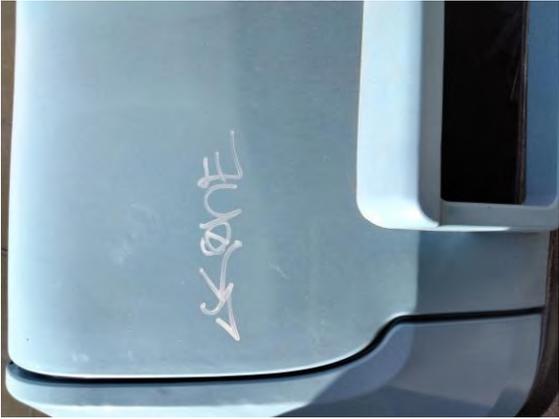
FICHA DE CAMPO MUNICIPIO	
Flujo	Papel cartón
Fecha	2/16/2022
Nº Contenedor	108

UBICACIÓN	
Lugar	Según plano adjunto
Isla completa	Si
Comentario	Desagüe cerca

LIMPIEZA	
Valoración	Limpio: Sin suciedad, carteles u otros elementos
Desbordes	Si
Comentario

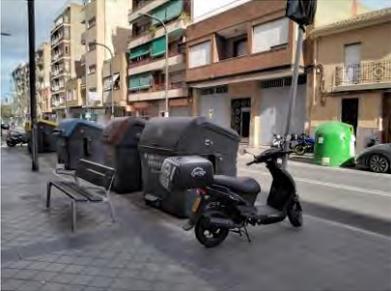
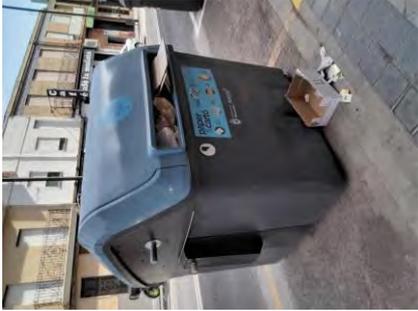
FICHA DE CAMPO MUNICIPIO	
Flujo	Papel cartón
Fecha	2/15/2022
Nº Contenedor	112

LIMPIEZA	
Valoración	Limpio: Sin suciedad, carteles u otros elementos
Desbordes	Si
Comentario	Lateral sucio de barro

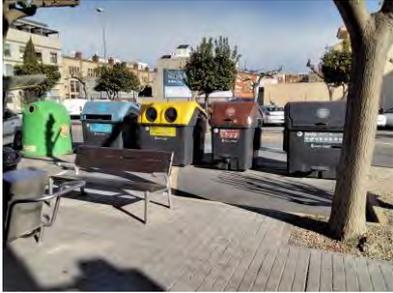
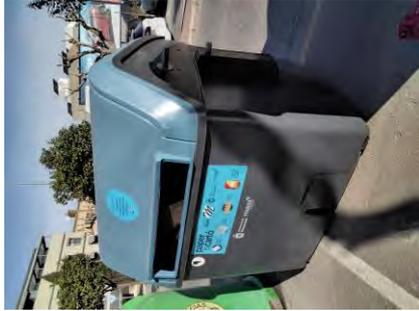
FICHA DE CAMPO MUNICIPIO	
Flujo	Papel cartón
Fecha	2/16/2022
Nº Contenedor	122

LIMPIEZA	
Valoración	Limpio: Sin suciedad, carteles u otros elementos
Desbordes	No
Comentario	Algo sucio

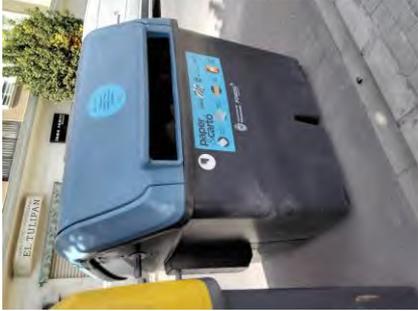
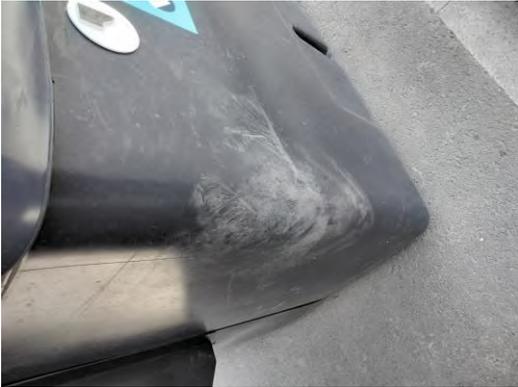
FICHA DE CAMPO MUNICIPIO	
Flujo	Papel cartón
Fecha	2/16/2022
Nº Contenedor	141

LIMPIEZA	
Valoración	Sucio: Con suciedad derivada del uso
Desbordes	No
Comentario

UBICACIÓN	
Lugar	Según plano adjunto
Isla completa	No
Comentario	Se podría acercar el contenedor de vidrio

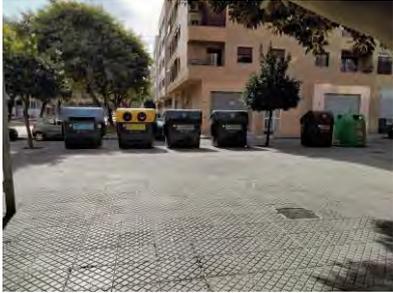
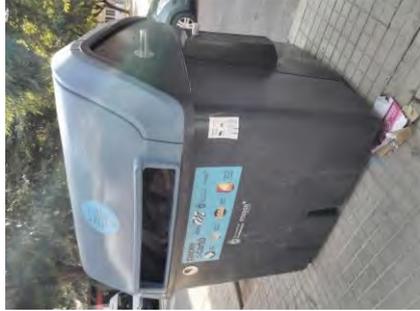
FICHA DE CAMPO MUNICIPIO	
Flujo	Papel cartón
Fecha	2/16/2022
Nº Contenedor	148

LIMPIEZA	
Valoración	Sucio: Con suciedad derivada del uso
Desbordes	No
Comentario	Carteles. Cartones en el suelo.

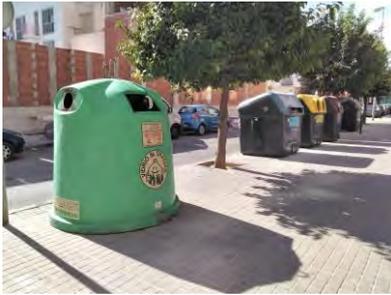
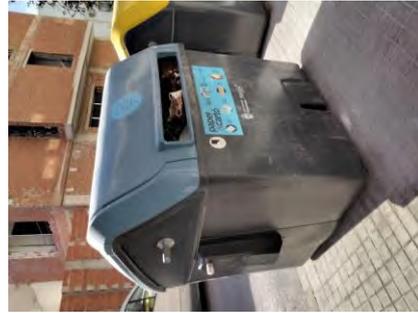
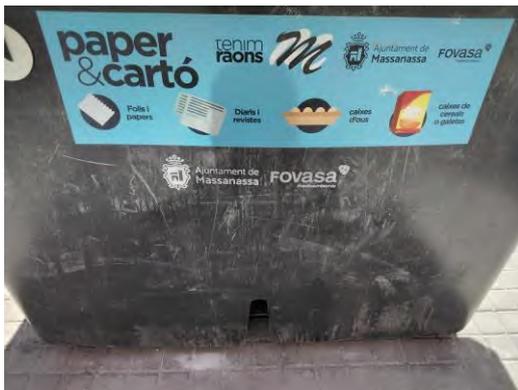
FICHA DE CAMPO MUNICIPIO	
Flujo	Papel cartón
Fecha	2/16/2022
Nº Contenedor	155

LIMPIEZA	
Valoración	Sucio: Con suciedad derivada del uso
Desbordes	No
Comentario

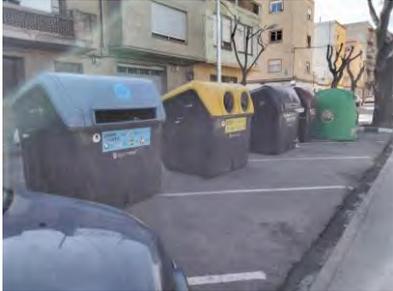
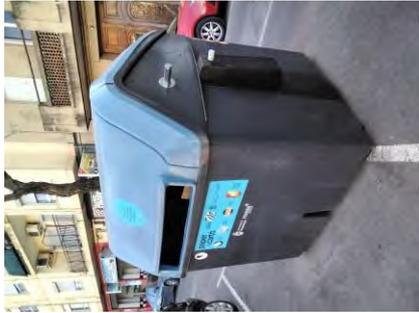
FICHA DE CAMPO MUNICIPIO	
Flujo	Papel cartón
Fecha	2/16/2022
Nº Contenedor	164

PUERTAS Y BOCAS			
Valoración	Operativas: Sin roturas, defectos o problemas de uso		
Nº Bocas	1	Puertas bloqueadas	Si
Comentario

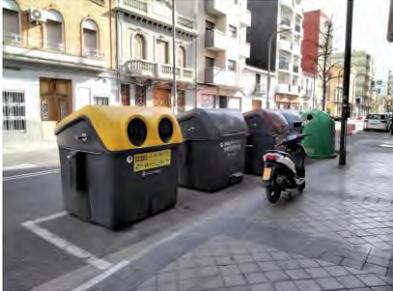
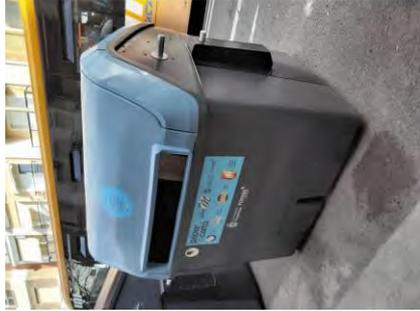
FICHA DE CAMPO MUNICIPIO	
Flujo	Papel cartón
Fecha	2/16/2022
Nº Contenedor	172

PUERTAS Y BOCAS			
Valoración	Operativas: Sin roturas, defectos o problemas de uso		
Nº Bocas	1	Puertas bloqueadas	Si
Comentario

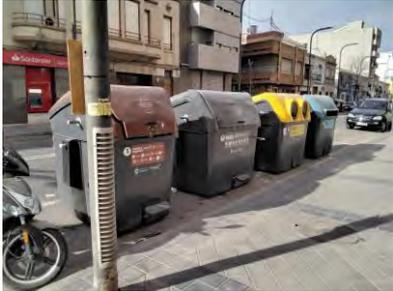
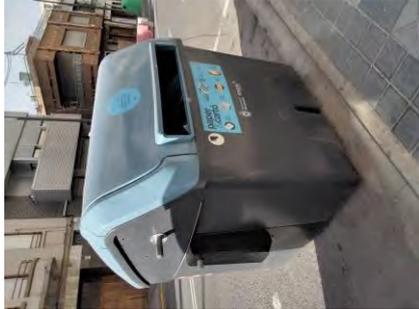
FICHA DE CAMPO MUNICIPIO	
Flujo	Papel cartón
Fecha	2/16/2022
Nº Contenedor	174

UBICACIÓN	
Lugar	Según plano adjunto
Isla completa	No
Comentario	Se podría acercar el contenedor de vidrio

PUERTAS Y BOCAS			
Valoración	Operativas: Sin roturas, defectos o problemas de uso		
Nº Bocas	1	Puertas bloqueadas	Si
Comentario

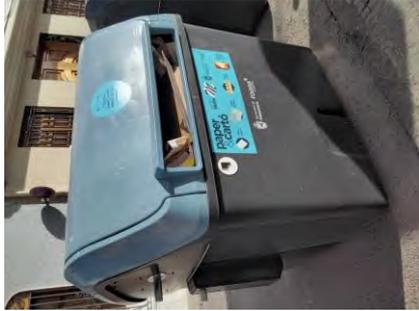
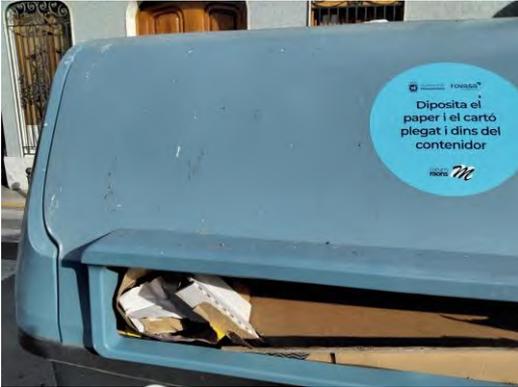
FICHA DE CAMPO MUNICIPIO	
Flujo	Papel cartón
Fecha	2/16/2022
Nº Contenedor	187

PUERTAS Y BOCAS			
Valoración	Operativas: Sin roturas, defectos o problemas de uso		
Nº Bocas	1	Puertas bloqueadas	Si
Comentario

LIMPIEZA	
Valoración	Limpio: Sin suciedad, carteles u otros elementos
Desbordes	Si
Comentario

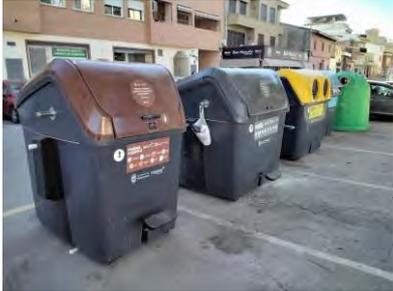
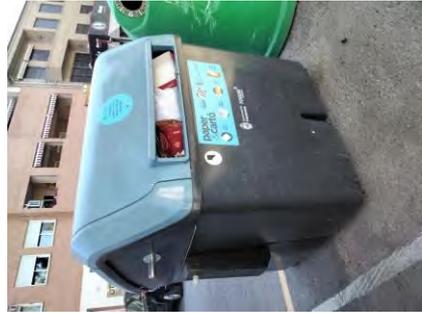
FICHA DE CAMPO MUNICIPIO	
Flujo	Papel cartón
Fecha	2/17/2022
Nº Contenedor	191

PUERTAS Y BOCAS			
Valoración	Operativas: Sin roturas, defectos o problemas de uso		
Nº Bocas	1	Puertas bloqueadas	Si
Comentario

LIMPIEZA	
Valoración	Sucio: Con suciedad derivada del uso
Desbordes	Si
Comentario

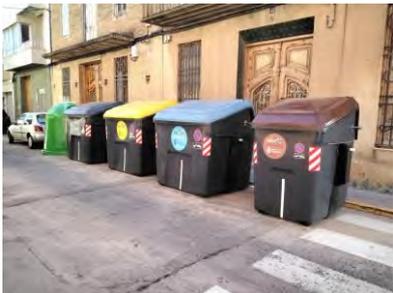
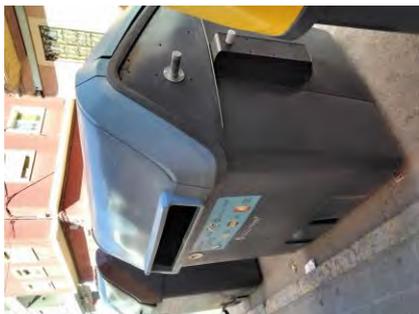
FICHA DE CAMPO MUNICIPIO	
Flujo	Papel cartón
Fecha	2/17/2022
Nº Contenedor	194

PUERTAS Y BOCAS			
Valoración	Operativas: Sin roturas, defectos o problemas de uso		
Nº Bocas	1	Puertas bloqueadas	Si
Comentario

LIMPIEZA	
Valoración	Limpio: Sin suciedad, carteles u otros elementos
Desbordes	No
Comentario	Residuos cerca

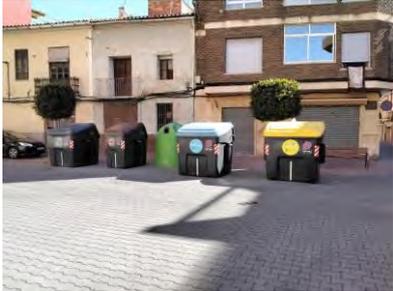
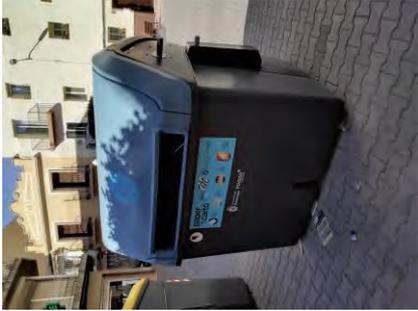
FICHA DE CAMPO MUNICIPIO	
Flujo	Papel cartón
Fecha	2/17/2022
Nº Contenedor	199

PUERTAS Y BOCAS			
Valoración	Operativas: Sin roturas, defectos o problemas de uso		
Nº Bocas	1	Puertas bloqueadas	Si
Comentario

LIMPIEZA	
Valoración	Limpio: Sin suciedad, carteles u otros elementos
Desbordes	No
Comentario	Papeles fuera

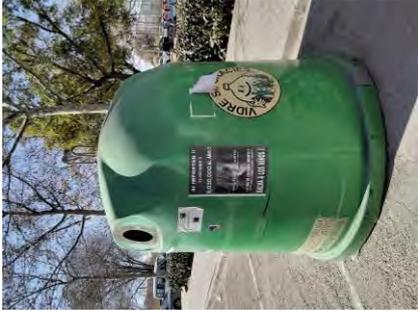
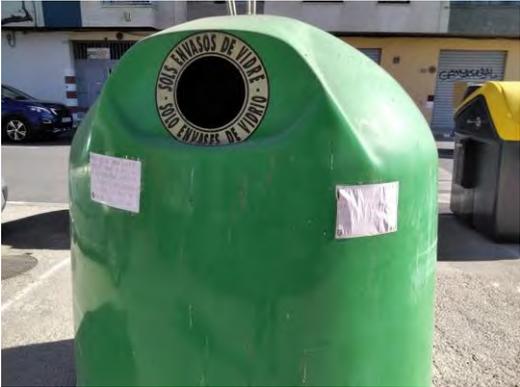
FICHA DE CAMPO MUNICIPIO	
Flujo	Vidrio
Fecha	2/14/2022
Nº Contenedor	1

LIMPIEZA	
Valoración	Sucio: Con suciedad derivada del uso
Desbordes	No
Comentario	Carteles

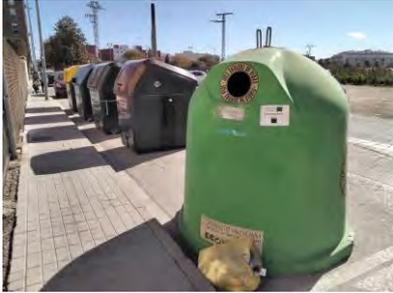
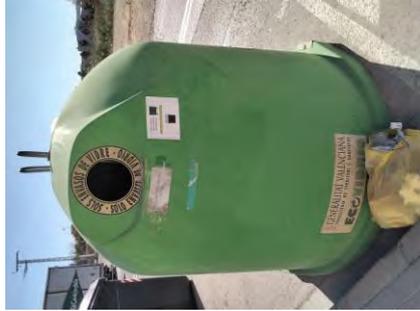
FICHA DE CAMPO MUNICIPIO	
Flujo	Vidrio
Fecha	2/14/2022
Nº Contenedor	6

LIMPIEZA	
Valoración	Sucio: Con suciedad derivada del uso
Desbordes	No
Comentario	Carteles. Basura a los pies.

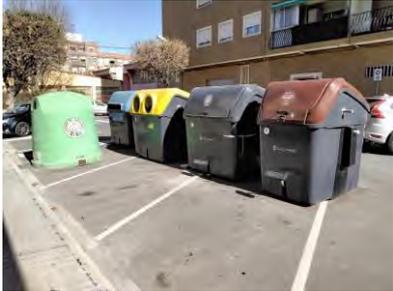
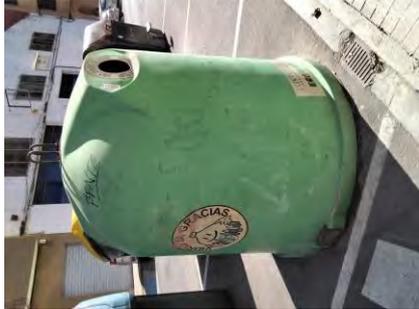
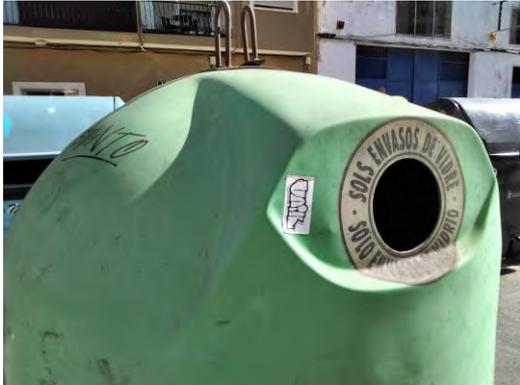
FICHA DE CAMPO MUNICIPIO	
Flujo	Vidrio
Fecha	2/14/2022
Nº Contenedor	11

UBICACIÓN	
Lugar	Según plano adjunto
Isla completa	Si
Comentario	Desagüe

LIMPIEZA	
Valoración	Sucio: Con suciedad derivada del uso
Desbordes	No
Comentario	Graffiti. Pegatina

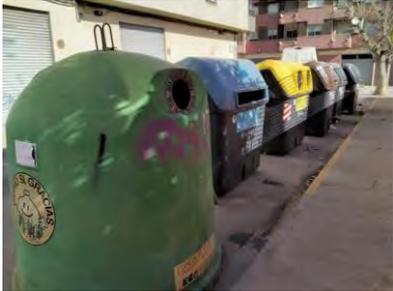
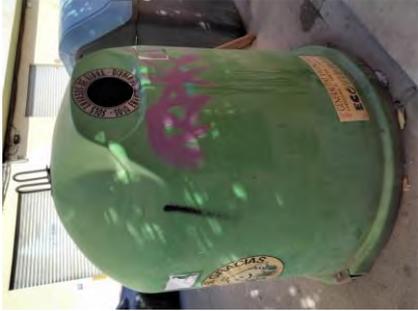
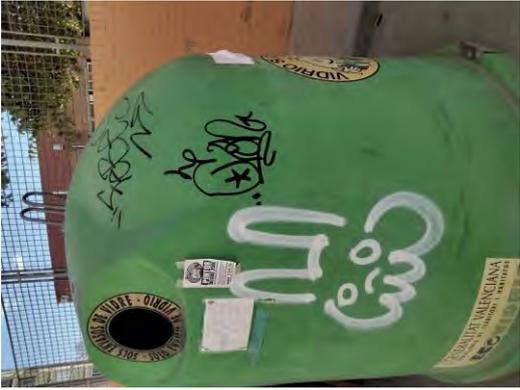
FICHA DE CAMPO MUNICIPIO	
Flujo	Vidrio
Fecha	2/14/2022
Nº Contenedor	16

LIMPIEZA	
Valoración	Sucio: Con suciedad derivada del uso
Desbordes	No
Comentario	Voluminosos junto al contenedor

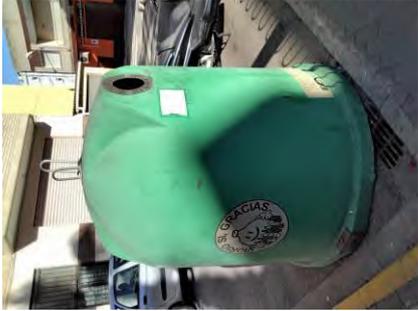
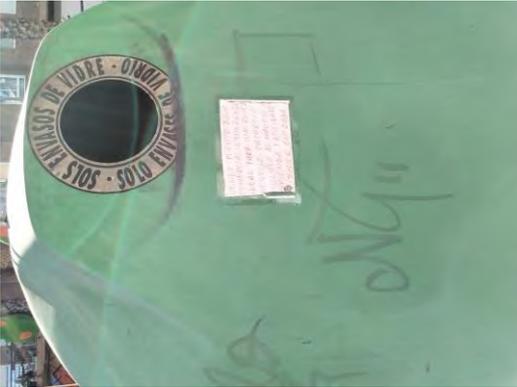
FICHA DE CAMPO MUNICIPIO	
Flujo	Vidrio
Fecha	2/14/2022
Nº Contenedor	27

UBICACIÓN	
Lugar	Según plano adjunto
Isla completa	Si
Comentario	Sobre desagüe.

LIMPIEZA	
Valoración	Sucio: Con suciedad derivada del uso
Desbordes	Si
Comentario	Graffitis. Carteles

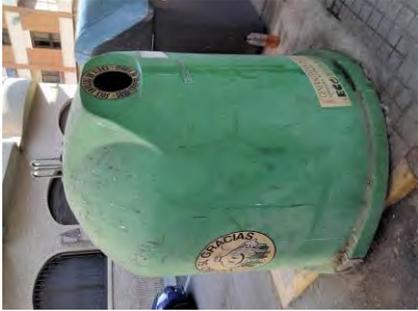
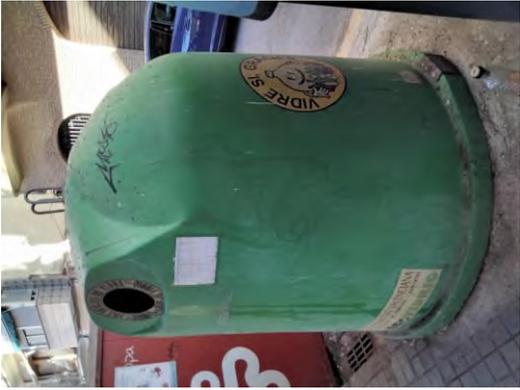
FICHA DE CAMPO MUNICIPIO	
Flujo	Vidrio
Fecha	2/14/2022
Nº Contenedor	29

UBICACIÓN	
Lugar	Según plano adjunto
Isla completa	Si
Comentario	Desagüe cerca. Encima acera.

LIMPIEZA	
Valoración	Manchado: Con suciedad distinta a la derivada de su uso
Desbordes	No
Comentario	Cartel

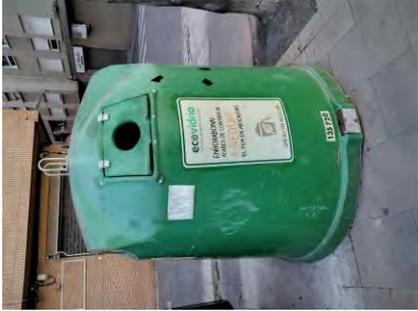
FICHA DE CAMPO MUNICIPIO	
Flujo	Vidrio
Fecha	2/14/2022
Nº Contenedor	39

LIMPIEZA	
Valoración	Sucio: Con suciedad derivada del uso
Desbordes	No
Comentario	Carteles. Pegatinas.

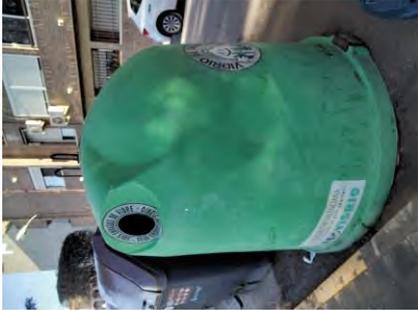
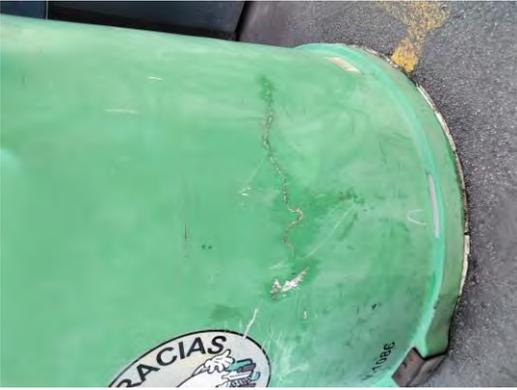
FICHA DE CAMPO MUNICIPIO	
Flujo	Vidrio
Fecha	2/15/2022
Nº Contenedor	44

ESTRUCTURA	
Valoración	Descolorido: Sin golpes y pintura descolorida o estropeada
Comentario	Agrietado, rayado, descolorido, graffiti

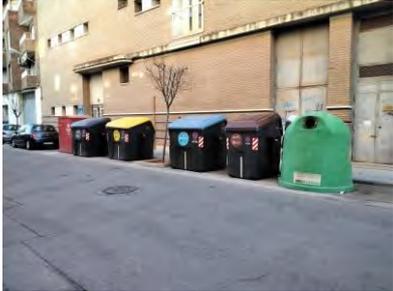
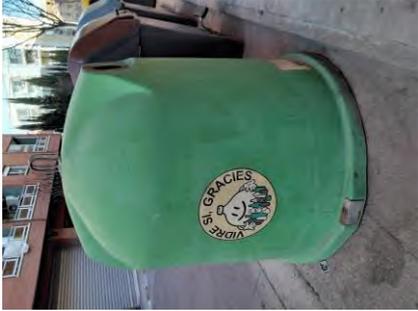
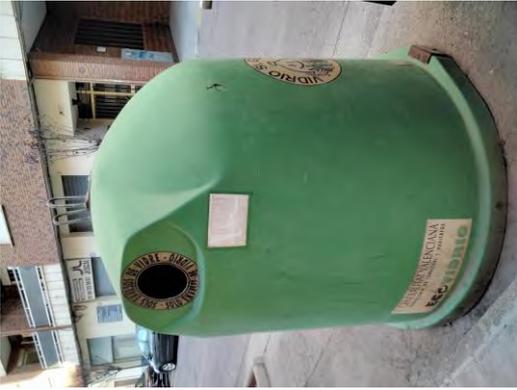
LIMPIEZA	
Valoración	Sucio: Con suciedad derivada del uso
Desbordes	No
Comentario	Algo sucio. Carteles.
