Plan Local
de residuos

Documento de INFORMACIÓN

Plan Local de Residuos de Massanassa
Documento de Información
Equipo Redactor: IMEDS
Año: 2022

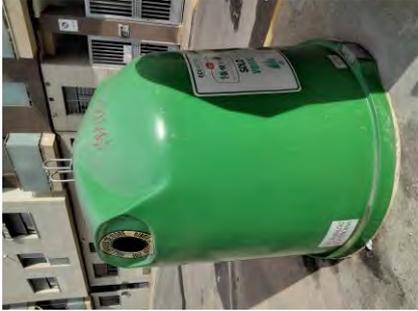
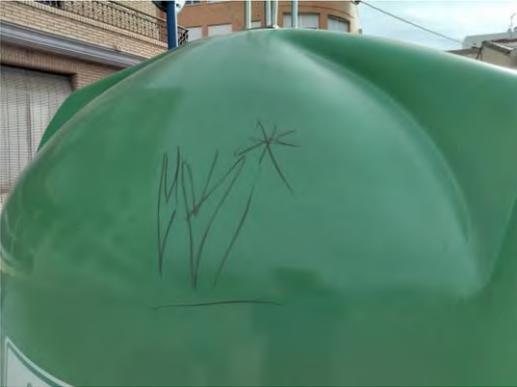
FICHA DE CAMPO MUNICIPIO	
Flujo	Vidrio
Fecha	2/15/2022
Nº Contenedor	55

UBICACIÓN	
Lugar	Según plano adjunto
Isla completa	Si
Comentario	Encima de la acera

LIMPIEZA	
Valoración	Sucio: Con suciedad derivada del uso
Desbordes	No
Comentario	Algo sucio

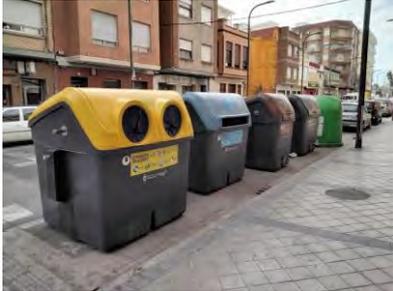
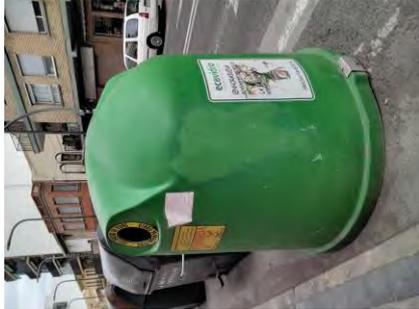
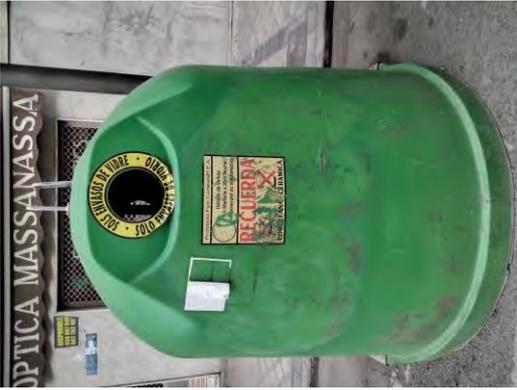
FICHA DE CAMPO MUNICIPIO	
Flujo	Vidrio
Fecha	2/15/2022
Nº Contenedor	60

LIMPIEZA	
Valoración	Sucio: Con suciedad derivada del uso
Desbordes	No
Comentario	Cartel

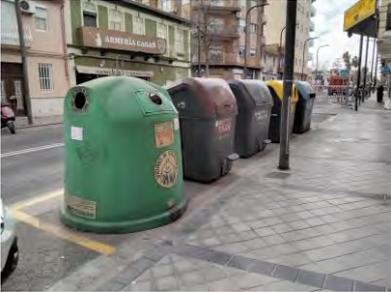
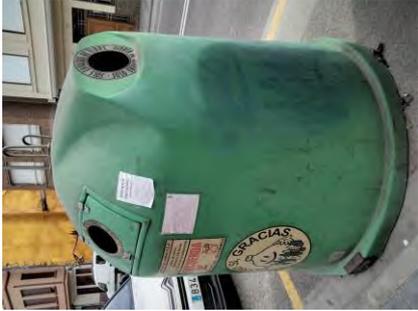
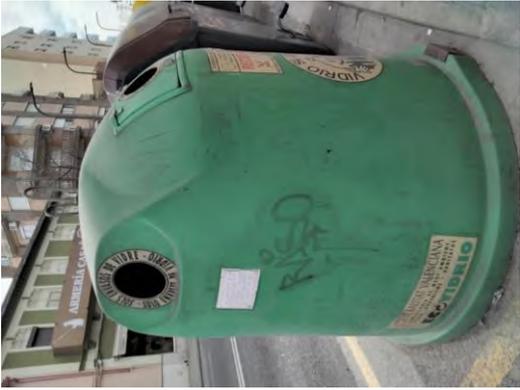
FICHA DE CAMPO MUNICIPIO	
Flujo	Vidrio
Fecha	2/15/2022
Nº Contenedor	61

LIMPIEZA	
Valoración	Sucio: Con suciedad derivada del uso
Desbordes	No
Comentario	Carteles, graffitis

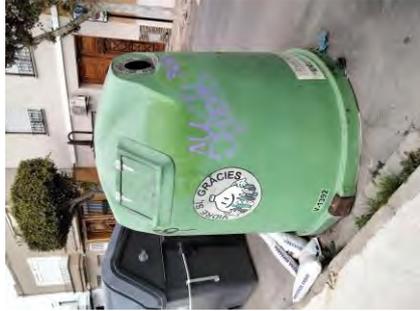
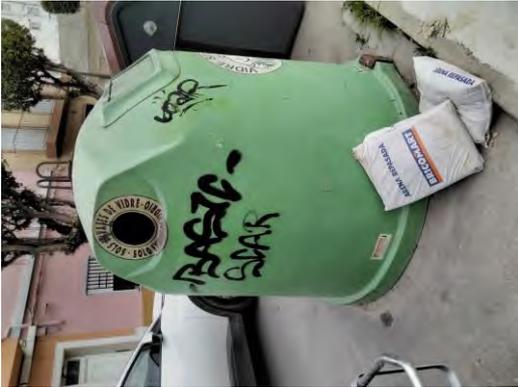
FICHA DE CAMPO MUNICIPIO	
Flujo	Vidrio
Fecha	2/15/2022
Nº Contenedor	85

LIMPIEZA	
Valoración	Sucio: Con suciedad derivada del uso
Desbordes	No
Comentario	Residuos a los pies del contenedor

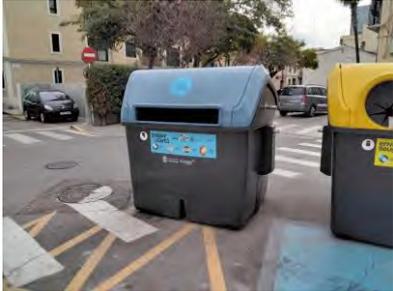
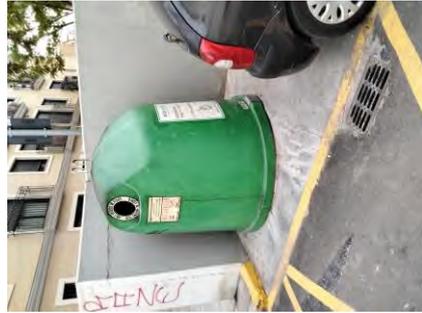
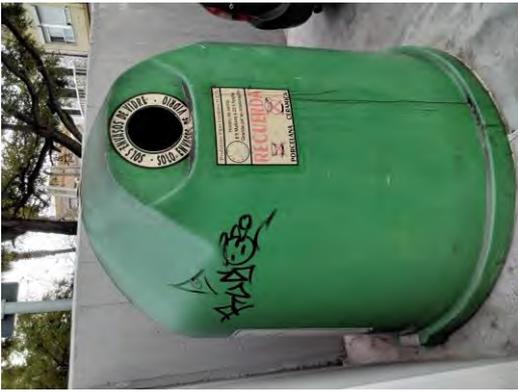
FICHA DE CAMPO MUNICIPIO	
Flujo	Vidrio
Fecha	2/15/2022
Nº Contenedor	105

UBICACIÓN	
Lugar	Según plano adjunto
Isla completa	Si
Comentario	Desagüe cerca

PUERTAS Y BOCAS		
Valoración	Operativas: Sin roturas, defectos o problemas de uso	
Nº Bocas	2	Puertas bloqueadas
Comentario	Acceso difícil a la segunda boca.

LIMPIEZA	
Valoración	Manchado: Con suciedad distinta a la derivada de su uso
Desbordes	No
Comentario

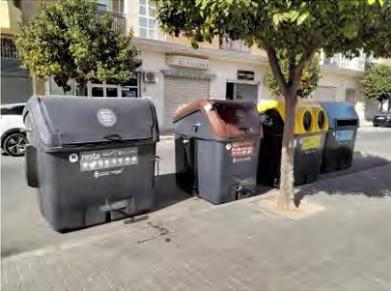
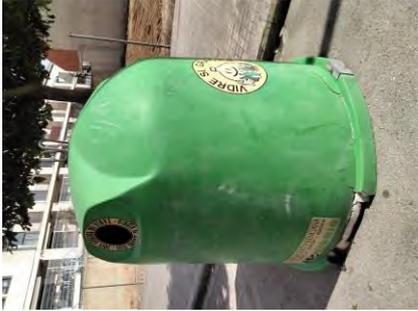
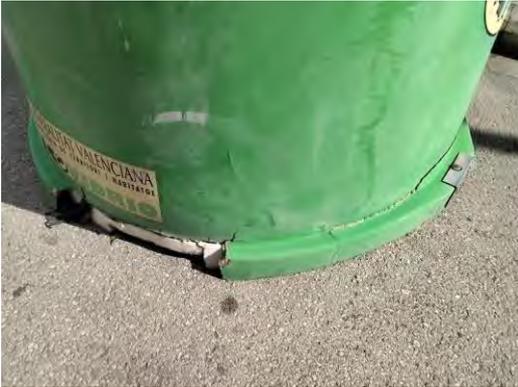
FICHA DE CAMPO MUNICIPIO	
Flujo	Vidrio
Fecha	2/16/2022
Nº Contenedor	142

UBICACIÓN	
Lugar	Según plano adjunto
Isla completa	No
Comentario

ESTRUCTURA	
Valoración	Correcta: Sin golpes y pintura correcta
Comentario	Graffiti. Varias fracturas en la estructura.

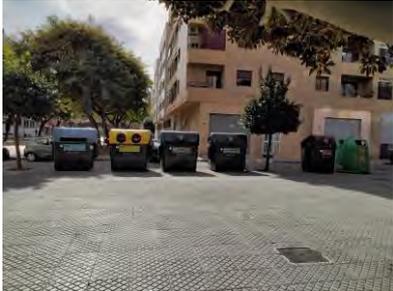
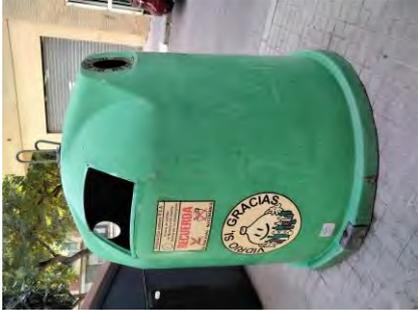
FICHA DE CAMPO MUNICIPIO	
Flujo	Vidrio
Fecha	2/16/2022
Nº Contenedor	153

ESTRUCTURA	
Valoración	Correcta: Sin golpes y pintura correcta
Comentario	Estructura rayada. Algunas fracturas.

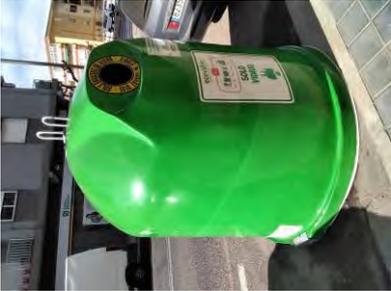
FICHA DE CAMPO MUNICIPIO	
Flujo	Vidrio
Fecha	2/16/2022
Nº Contenedor	159

UBICACIÓN	
Lugar	Según plano adjunto
Isla completa	No
Comentario	El contenedor de vidrio se podría acercar

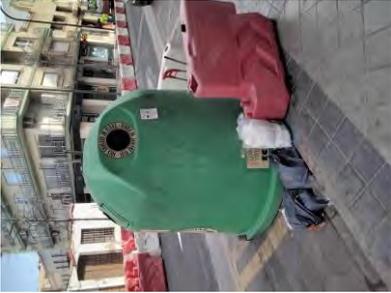
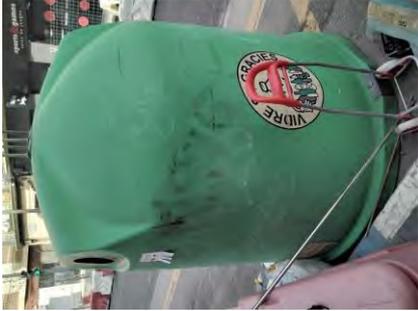
FICHA DE CAMPO MUNICIPIO	
Flujo	Vidrio
Fecha	2/16/2022
Nº Contenedor	178

LIMPIEZA	
Valoración	Limpio: Sin suciedad, carteles u otros elementos
Desbordes	No
Comentario	Cartel

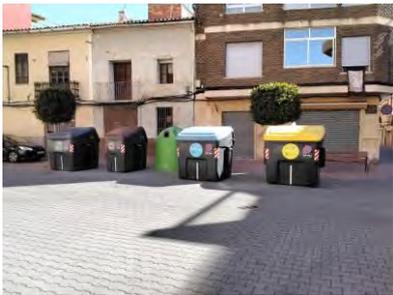
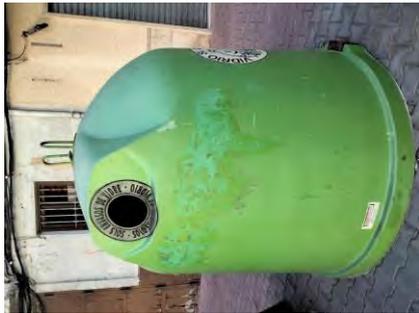
FICHA DE CAMPO MUNICIPIO	
Flujo	Vidrio
Fecha	2/17/2022
Nº Contenedor	200

LIMPIEZA	
Valoración	Sucio: Con suciedad derivada del uso
Desbordes	No
Comentario

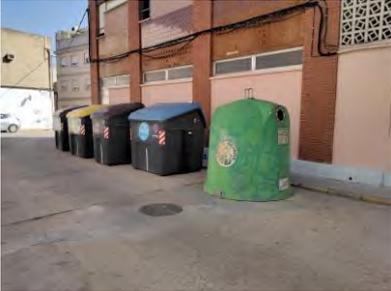
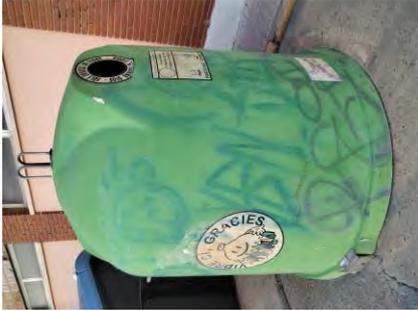
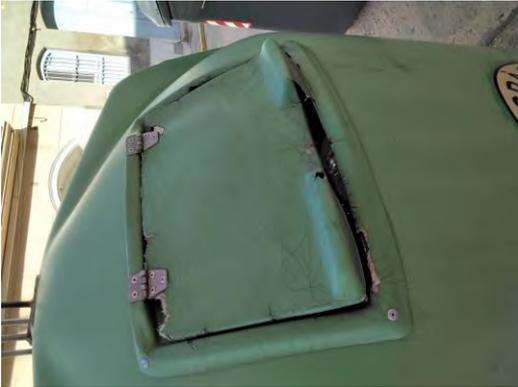
FICHA DE CAMPO MUNICIPIO	
Flujo	Vidrio
Fecha	2/17/2022
Nº Contenedor	203

ESTRUCTURA	
Valoración	Tocado: Con golpes o con defectos de pintura
Comentario	Graffitis

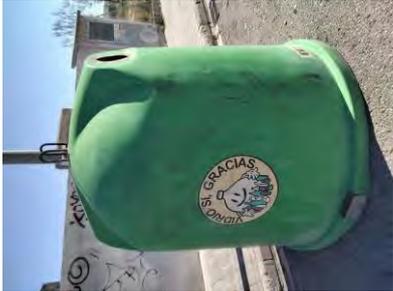
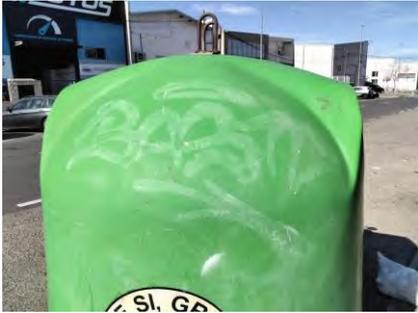
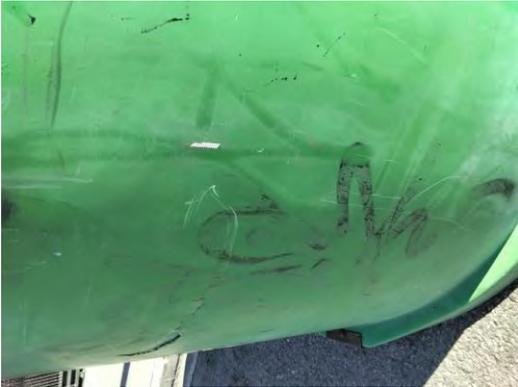
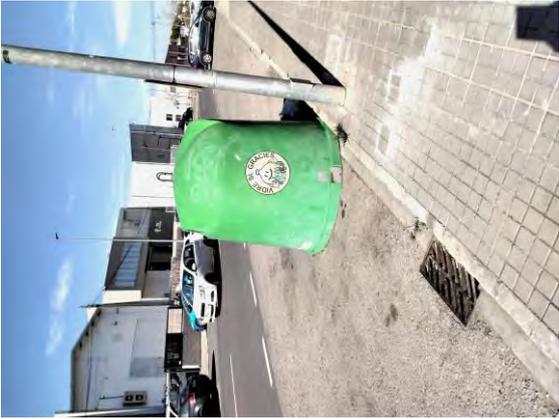
FICHA DE CAMPO MUNICIPIO	
Flujo	Vidrio
Fecha	2/17/2022
Nº Contenedor	209

UBICACIÓN	
Lugar	Según plano adjunto
Isla completa	No
Comentario	Desagüe cerca

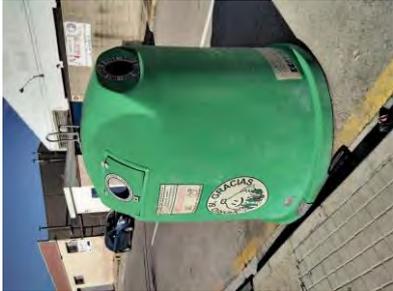
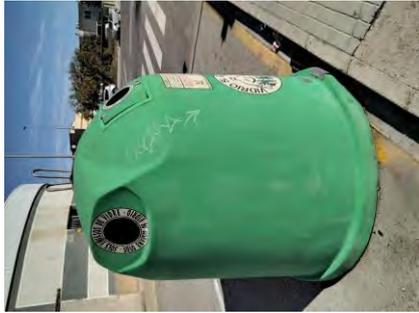
FICHA DE CAMPO MUNICIPIO	
Flujo	Vidrio
Fecha	2/17/2022
Nº Contenedor	210

LIMPIEZA	
Valoración	Sucio: Con suciedad derivada del uso
Desbordes	No
Comentario	Residuos alrededor

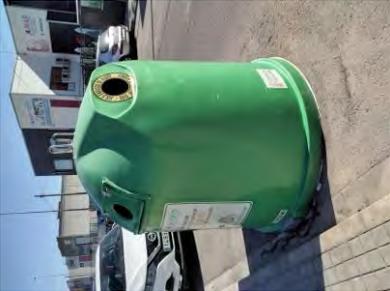
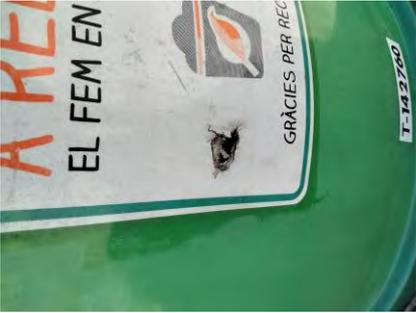
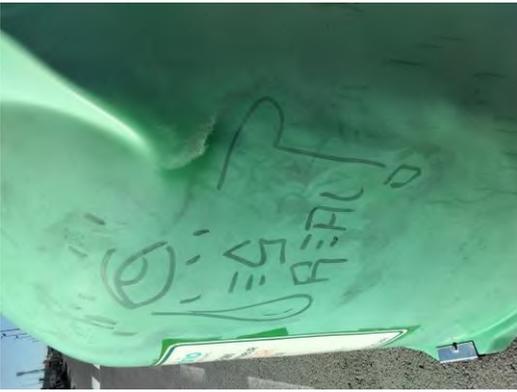
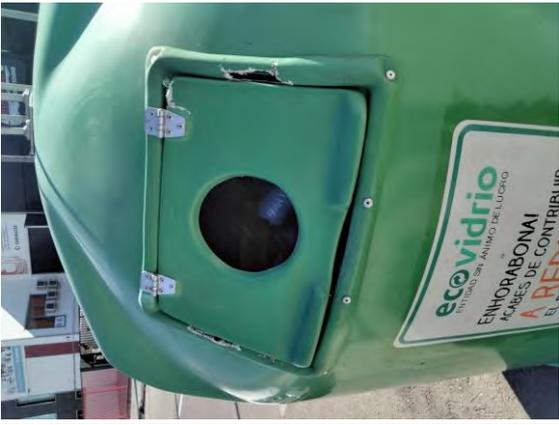
FICHA DE CAMPO MUNICIPIO	
Flujo	Vidrio
Fecha	2/17/2022
Nº Contenedor	211

PUERTAS Y BOCAS			
Valoración	Operativas: Sin roturas, defectos o problemas de uso		
Nº Bocas	3	Puertas bloqueadas	
Comentario	Algo deterioradas

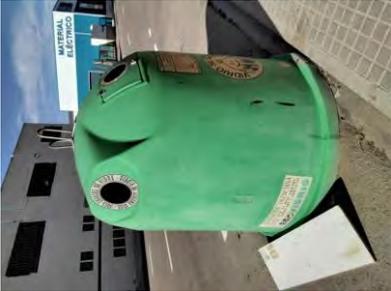
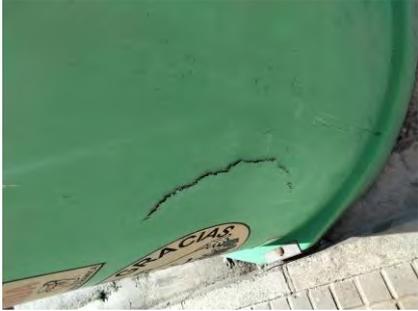
FICHA DE CAMPO MUNICIPIO	
Flujo	Vidrio
Fecha	2/17/2022
Nº Contenedor	214

ESTRUCTURA	
Valoración	Correcta: Sin golpes y pintura correcta
Comentario	Estructura fracturada en varias zonas

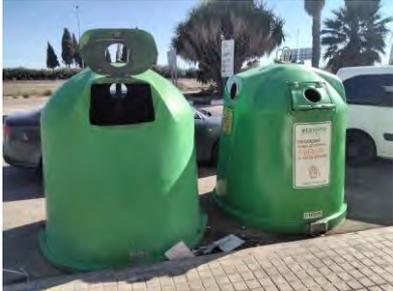
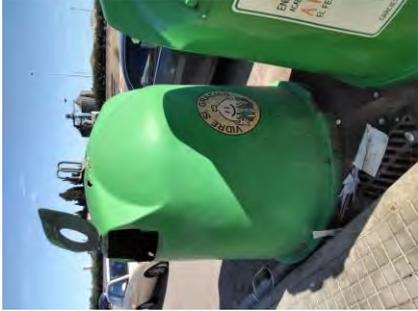
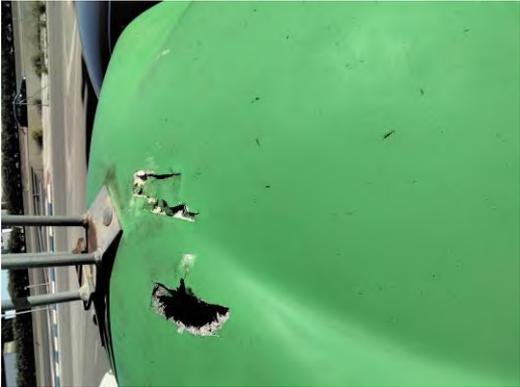
FICHA DE CAMPO MUNICIPIO	
Flujo	Vidrio
Fecha	2/17/2022
Nº Contenedor	215

UBICACIÓN	
Lugar	Según plano adjunto
Isla completa	No
Comentario	Desagüe cerca

LIMPIEZA	
Valoración	Sucio: Con suciedad derivada del uso
Desbordes	No
Comentario

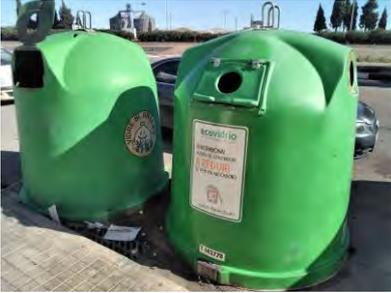
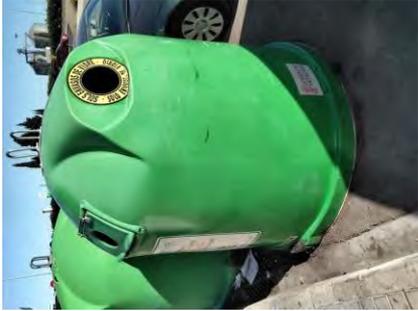
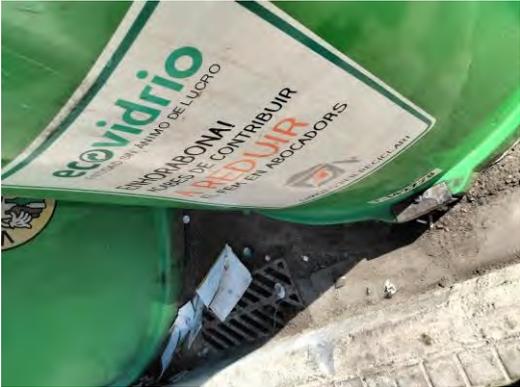
FICHA DE CAMPO MUNICIPIO	
Flujo	Vidrio
Fecha	2/17/2022
Nº Contenedor	216

UBICACIÓN	
Lugar	Según plano adjunto
Isla completa	No
Comentario	Junto a desagüe

LIMPIEZA	
Valoración	Limpio: Sin suciedad, carteles u otros elementos
Desbordes	No
Comentario	Residuos alrededor

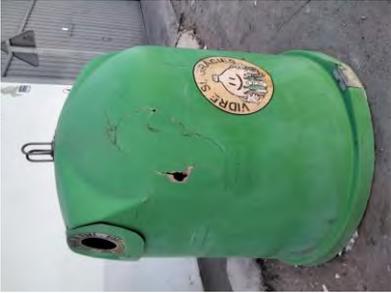
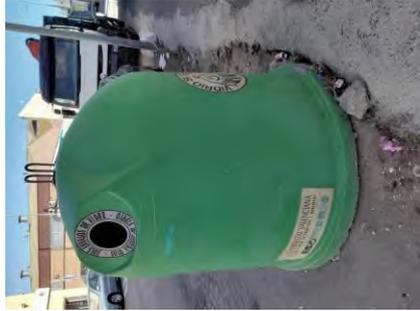
ESTRUCTURA	
Valoración	Descolorido: Sin golpes y pintura descolorida o estropeada
Comentario	Graffitis. Estructura fracturada.

LIMPIEZA	
Valoración	Limpio: Sin suciedad, carteles u otros elementos
Desbordes	No
Comentario	Residuos alrededor

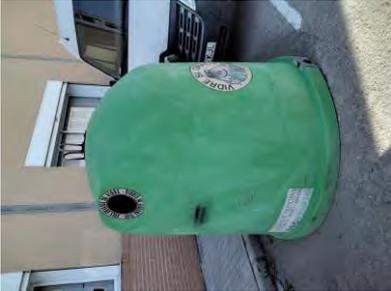
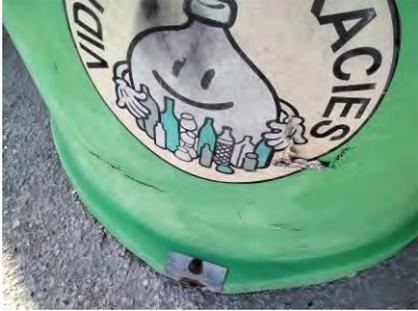
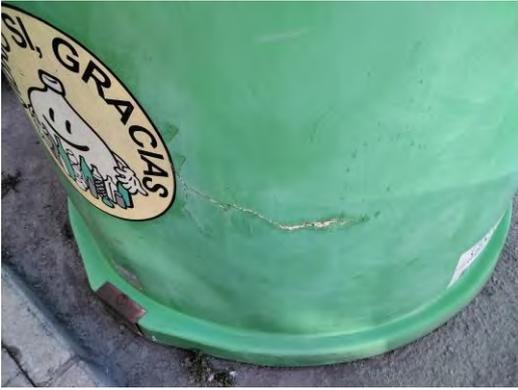
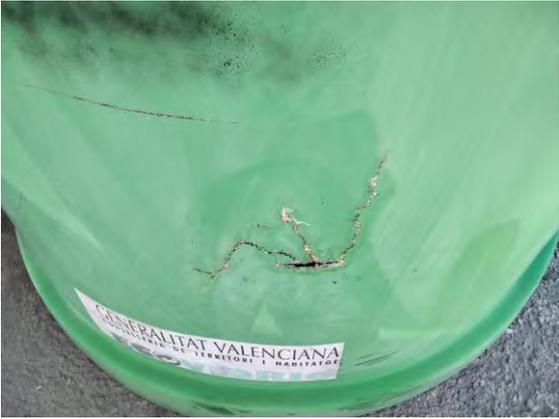
FICHA DE CAMPO MUNICIPIO	
Flujo	Vidrio
Fecha	2/17/2022
Nº Contenedor	221

ESTRUCTURA	
Valoración	Correcta: Sin golpes y pintura correcta
Comentario	Estructura fracturada.

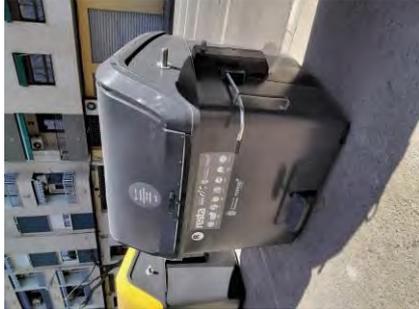
FICHA DE CAMPO MUNICIPIO	
Flujo	Resto
Fecha	2/14/2022
Nº Contenedor	4

LIMPIEZA	
Valoración	Limpio: Sin suciedad, carteles u otros elementos
Desbordes	No
Comentario	Algo sucio

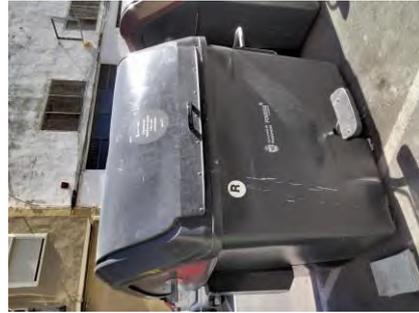
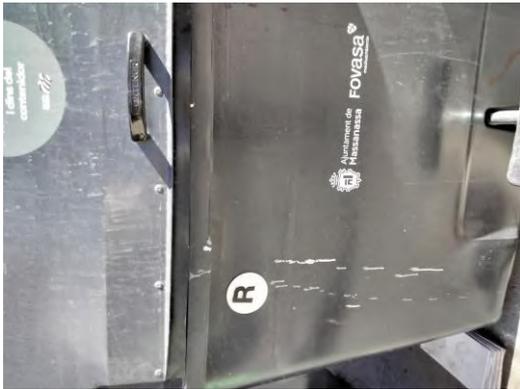
FICHA DE CAMPO MUNICIPIO	
Flujo	Resto
Fecha	2/14/2022
Nº Contenedor	14

LIMPIEZA	
Valoración	Sucio: Con suciedad derivada del uso
Desbordes	No
Comentario	Residuos fuera del contenedor

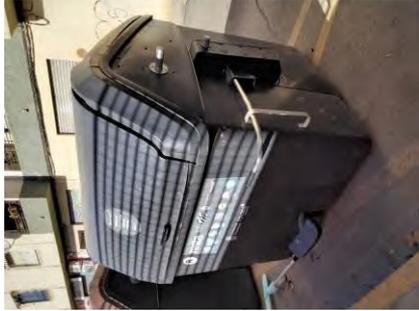
FICHA DE CAMPO MUNICIPIO	
Flujo	Resto
Fecha	2/14/2022
Nº Contenedor	20

LIMPIEZA	
Valoración	Limpio: Sin suciedad, carteles u otros elementos
Desbordes	No
Comentario	Otros residuos cerca

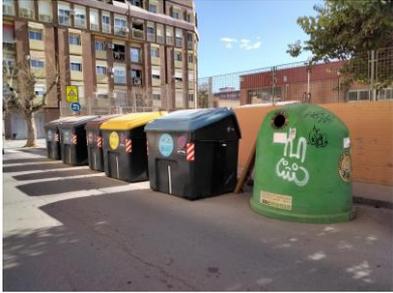
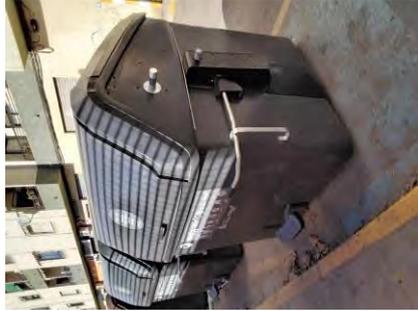
FICHA DE CAMPO MUNICIPIO	
Flujo	Resto
Fecha	2/14/2022
Nº Contenedor	21

LIMPIEZA	
Valoración	Limpio: Sin suciedad, carteles u otros elementos
Desbordes	No
Comentario	Algo sucio

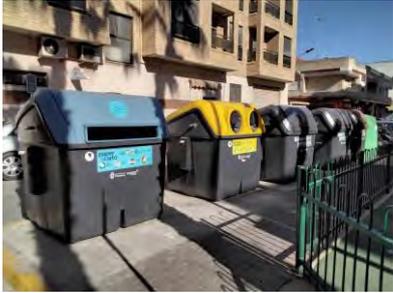
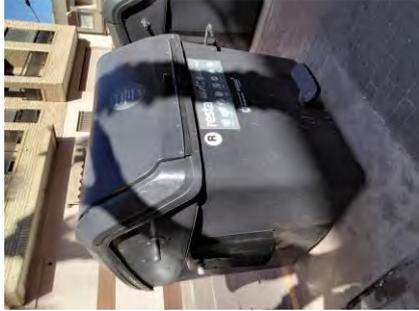
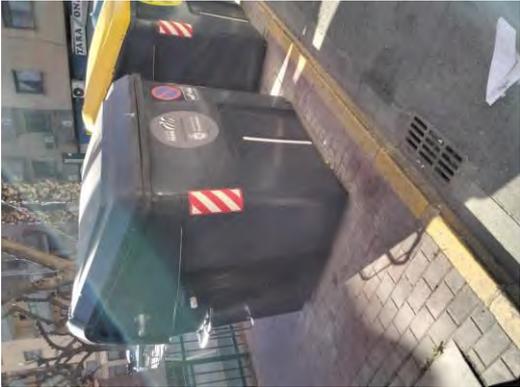
FICHA DE CAMPO MUNICIPIO	
Flujo	Resto
Fecha	2/14/2022
Nº Contenedor	24

UBICACIÓN	
Lugar	Según plano adjunto
Isla completa	Si
Comentario	Desagüe cerca

LIMPIEZA	
Valoración	Sucio: Con suciedad derivada del uso
Desbordes	No
Comentario

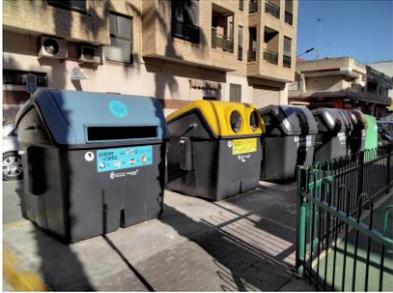
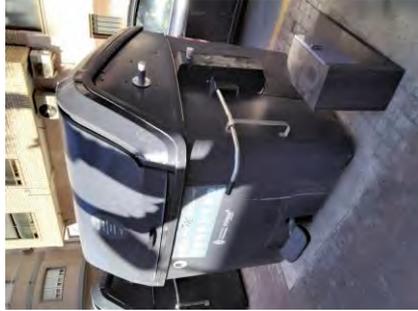
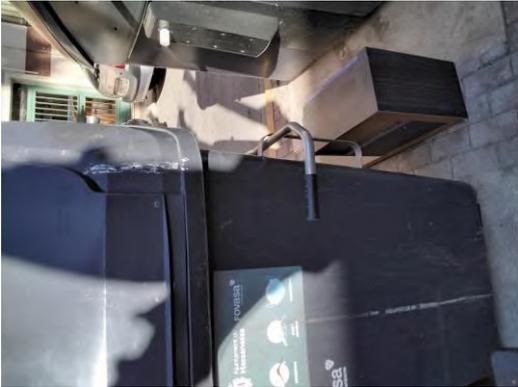
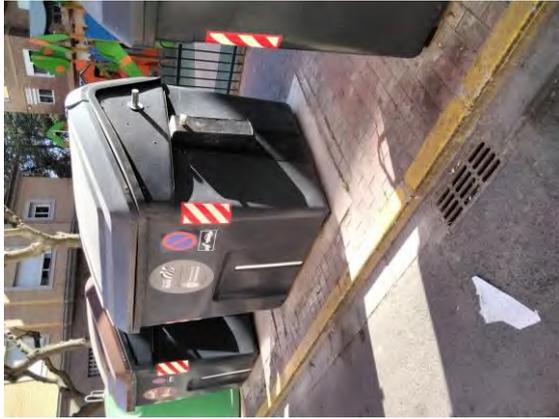
FICHA DE CAMPO MUNICIPIO	
Flujo	Resto
Fecha	2/14/2022
Nº Contenedor	25

UBICACIÓN	
Lugar	Según plano adjunto
Isla completa	Si
Comentario	Encima de la acera. Desagüe cerca.

LIMPIEZA	
Valoración	Sucio: Con suciedad derivada del uso
Desbordes	No
Comentario	Muebles cerca

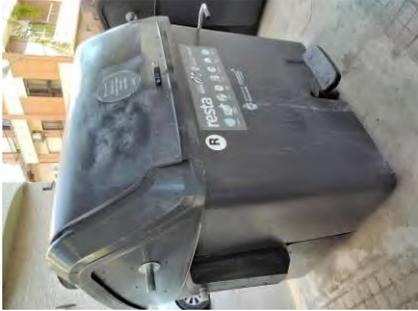
FICHA DE CAMPO MUNICIPIO	
Flujo	Resto
Fecha	2/14/2022
Nº Contenedor	32

UBICACIÓN	
Lugar	Según plano adjunto
Isla completa	Si
Comentario	Encima de la acera

LIMPIEZA	
Valoración	Sucio: Con suciedad derivada del uso
Desbordes	No
Comentario

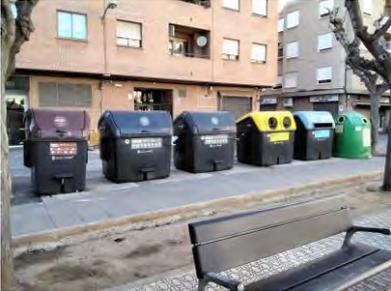
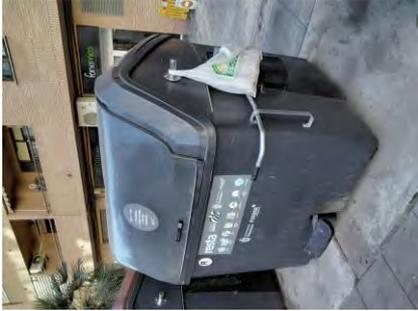
FICHA DE CAMPO MUNICIPIO	
Flujo	Resto
Fecha	2/14/2022
Nº Contenedor	35

UBICACIÓN	
Lugar	Según plano adjunto
Isla completa	Si
Comentario	Encima de la acera

LIMPIEZA	
Valoración	Sucio: Con suciedad derivada del uso
Desbordes	No
Comentario

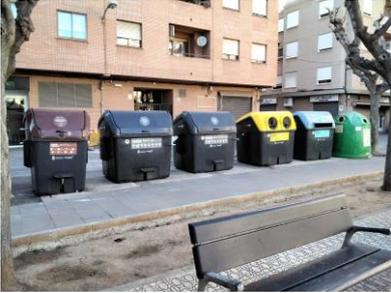
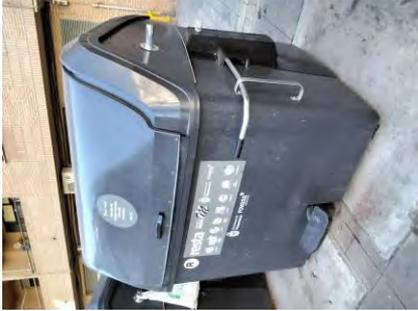
FICHA DE CAMPO MUNICIPIO	
Flujo	Resto
Fecha	2/14/2022
Nº Contenedor	36

UBICACIÓN	
Lugar	Según plano adjunto
Isla completa	Si
Comentario	Encima de la acera

LIMPIEZA	
Valoración	Sucio: Con suciedad derivada del uso
Desbordes	No
Comentario

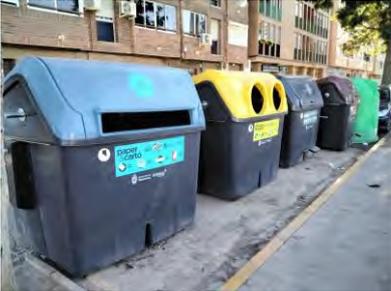
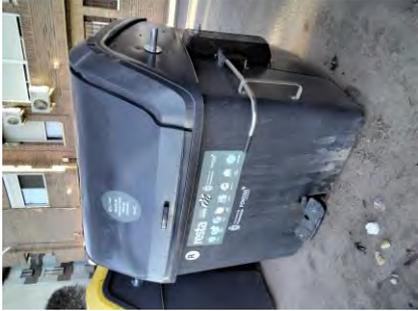
FICHA DE CAMPO MUNICIPIO	
Flujo	Resto
Fecha	2/15/2022
Nº Contenedor	42

LIMPIEZA	
Valoración	Sucio: Con suciedad derivada del uso
Desbordes	No
Comentario	Desperdicios alrededor

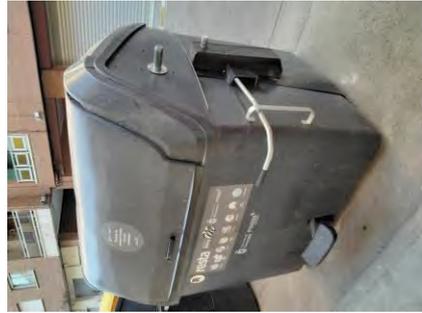
FICHA DE CAMPO MUNICIPIO	
Flujo	Resto
Fecha	2/15/2022
Nº Contenedor	49

LIMPIEZA	
Valoración	Sucio: Con suciedad derivada del uso
Desbordes	No
Comentario

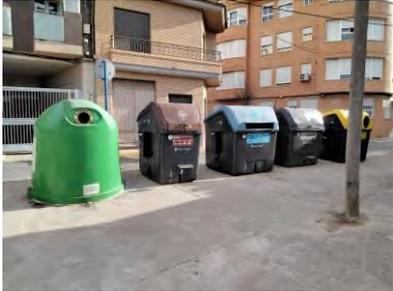
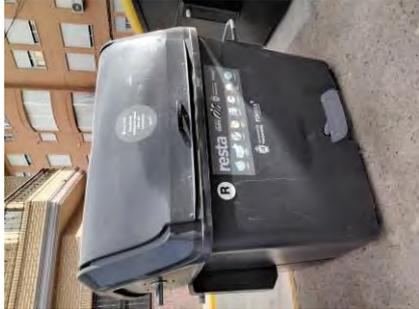
FICHA DE CAMPO MUNICIPIO	
Flujo	Resto
Fecha	2/15/2022
Nº Contenedor	52

UBICACIÓN	
Lugar	Según plano adjunto
Isla completa	Si
Comentario	Encima de la acera

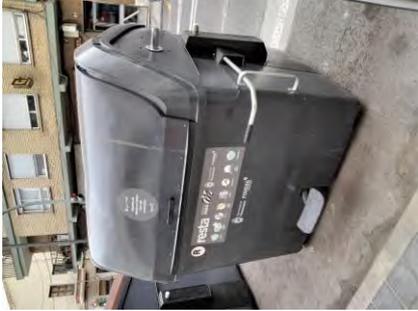
FICHA DE CAMPO MUNICIPIO	
Flujo	Resto
Fecha	2/15/2022
Nº Contenedor	59

LIMPIEZA	
Valoración	Sucio: Con suciedad derivada del uso
Desbordes	No
Comentario

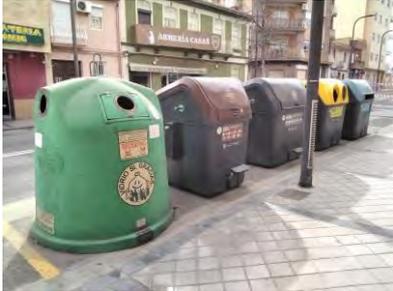
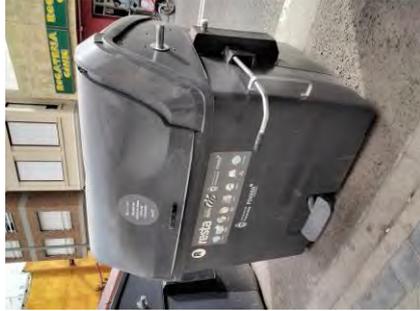
FICHA DE CAMPO MUNICIPIO	
Flujo	Resto
Fecha	2/15/2022
Nº Contenedor	63

LIMPIEZA	
Valoración	Sucio: Con suciedad derivada del uso
Desbordes	No
Comentario

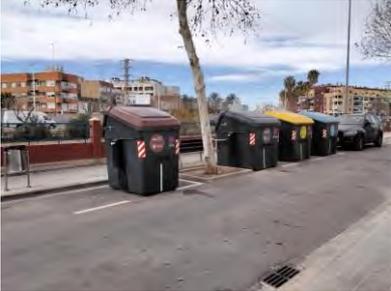
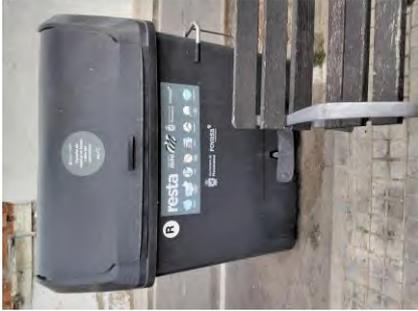
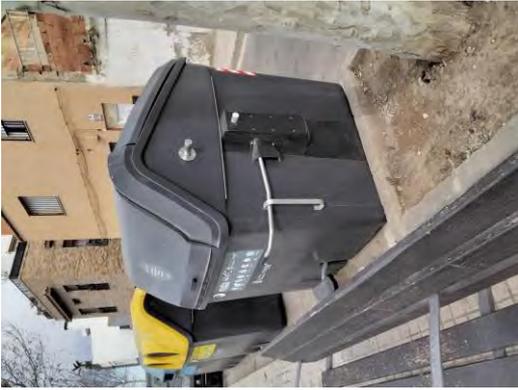
FICHA DE CAMPO MUNICIPIO	
Flujo	Resto
Fecha	2/15/2022
Nº Contenedor	73

LIMPIEZA	
Valoración	Sucio: Con suciedad derivada del uso
Desbordes	No
Comentario

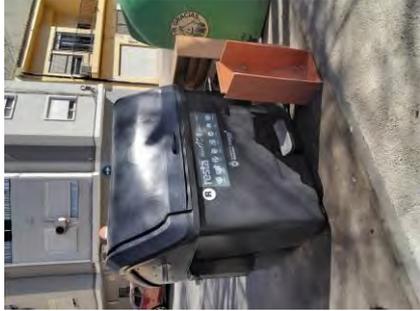
FICHA DE CAMPO MUNICIPIO	
Flujo	Resto
Fecha	2/17/2022
Nº Contenedor	80

LIMPIEZA	
Valoración	Sucio: Con suciedad derivada del uso
Desbordes	No
Comentario	Voluminosos cerca

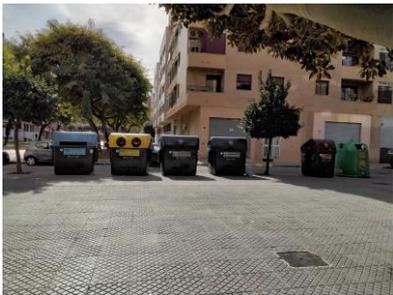
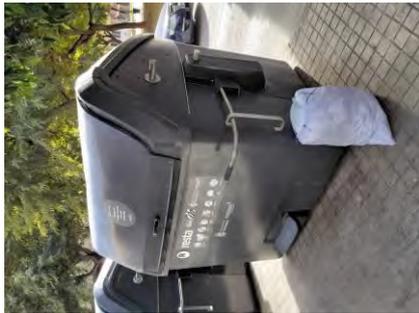
ANEXOS

Anexo IV: Fichas de los contenedores

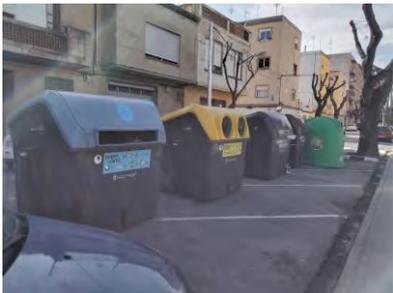
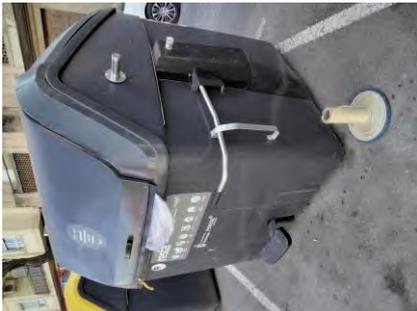
7.2

- **Fichas de campo 1.** Estado de los contenedores de recogida de residuos de envases ligeros.
- **Fichas de campo 2.** Estado de los contenedores de recogida de residuos de envases de papel y cartón.
- **Fichas de campo 3.** Estado de los contenedores de recogida de residuos de envases de vidrio.
- **Fichas de campo 4.** Estado de los contenedores de recogida de residuos de la fracción resto.
- **Fichas de campo 5.** Estado de los contenedores de recogida de biorresiduos.
- **Fichas de campo 6.** Estado de los contenedores de recogida de residuos textiles.

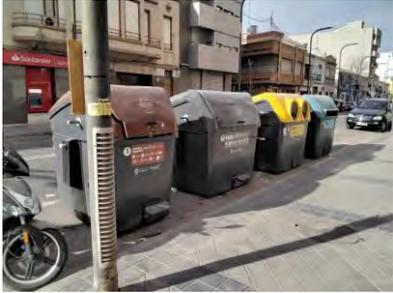
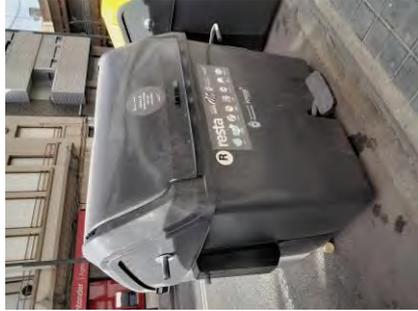
Título: PLANO UBICACIÓN CONTENEDORES DE RECOGIDA DE RESIDUOS DE ENVASES LIGEROS

Municipio: MASSANASSA

PLAN LOCAL DE RESIDUOS | Massanassa |

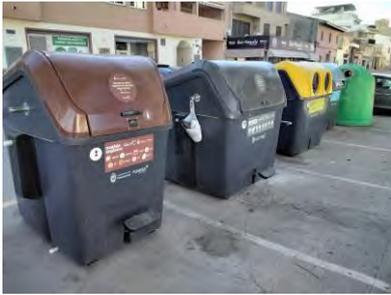
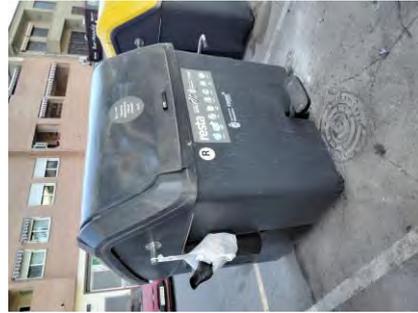
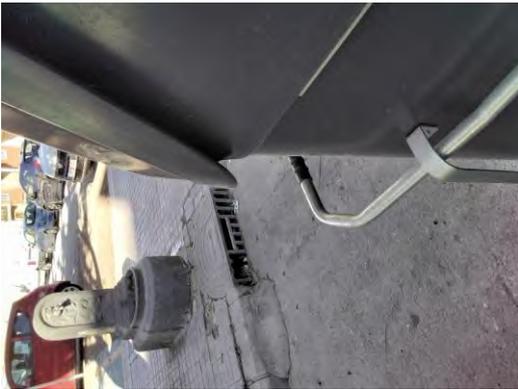
FICHA DE CAMPO MUNICIPIO	
Flujo	Resto
Fecha	2/17/2022
Nº Contenedor	189

UBICACIÓN	
Lugar	Según plano adjunto
Isla completa	Si
Comentario	Frente a desagüe

LIMPIEZA	
Valoración	Sucio: Con suciedad derivada del uso
Desbordes	No
Comentario

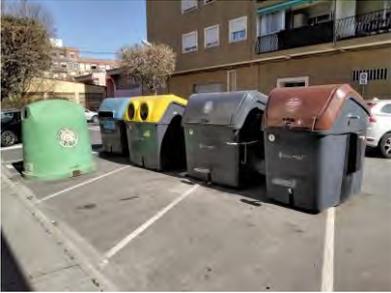
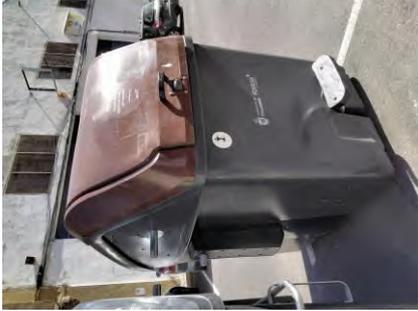
FICHA DE CAMPO MUNICIPIO	
Flujo	Orgánica
Fecha	2/14/2022
Nº Contenedor	15

UBICACIÓN	
Lugar	Según plano adjunto
Isla completa	Si
Comentario	Se abre con llave.

LIMPIEZA	
Valoración	Limpio: Sin suciedad, carteles u otros elementos
Desbordes	No
Comentario	Lateral sucio.

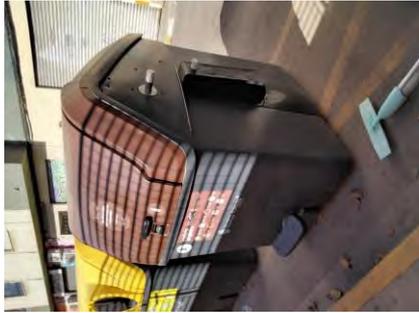
FICHA DE CAMPO MUNICIPIO	
Flujo	Orgánica
Fecha	2/14/2022
Nº Contenedor	19

UBICACIÓN	
Lugar	Según plano adjunto
Isla completa	Si
Comentario	Se abre con llave.

LIMPIEZA	
Valoración	Limpio: Sin suciedad, carteles u otros elementos
Desbordes	No
Comentario	Otros residuos cerca

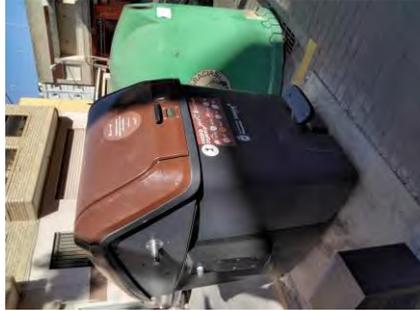
FICHA DE CAMPO MUNICIPIO	
Flujo	Orgánica
Fecha	2/14/2022
Nº Contenedor	26

UBICACIÓN	
Lugar	Según plano adjunto
Isla completa	Si
Comentario	Encima de acera. Desagüe cerca

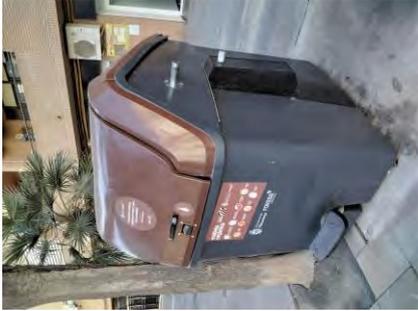
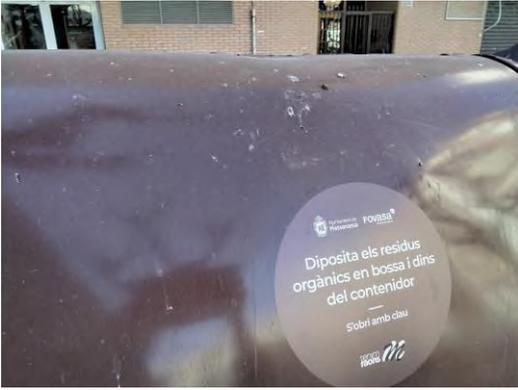
FICHA DE CAMPO MUNICIPIO	
Flujo	Orgánica
Fecha	2/14/2022
Nº Contenedor	34

UBICACIÓN	
Lugar	Según plano adjunto
Isla completa	Si
Comentario	Encima de la scera

LIMPIEZA	
Valoración	Sucio: Con suciedad derivada del uso
Desbordes	No
Comentario

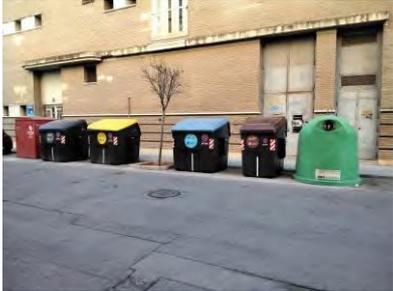
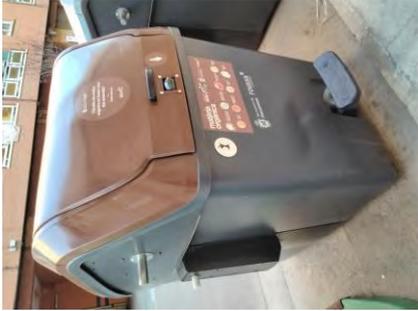
FICHA DE CAMPO MUNICIPIO	
Flujo	Orgánica
Fecha	2/15/2022
Nº Contenedor	46

UBICACIÓN	
Lugar	Según plano adjunto
Isla completa	Si
Comentario	Apertura bloqueada. Se abre con llave.

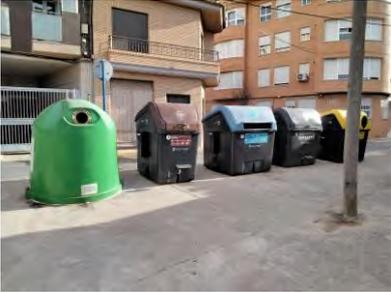
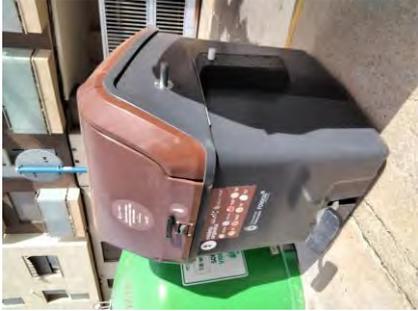
FICHA DE CAMPO MUNICIPIO	
Flujo	Orgánica
Fecha	2/15/2022
Nº Contenedor	54

UBICACIÓN	
Lugar	Según plano adjunto
Isla completa	Si
Comentario	Apertura bloqueada. Se abre con llave.

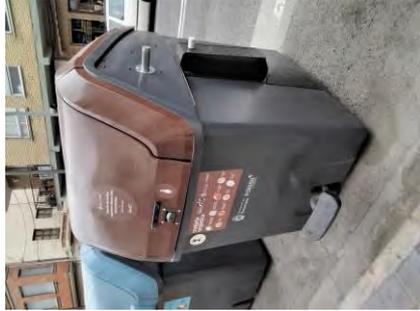
FICHA DE CAMPO MUNICIPIO	
Flujo	Orgánica
Fecha	2/15/2022
Nº Contenedor	58

UBICACIÓN	
Lugar	Según plano adjunto
Isla completa	Si
Comentario	Cerca de desagüe. Apertura bloqueada, se abre con llave.

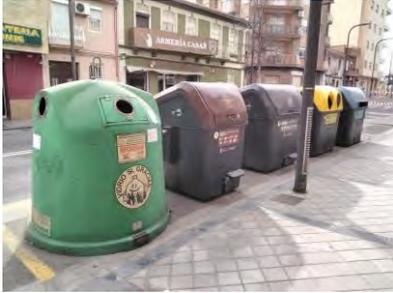
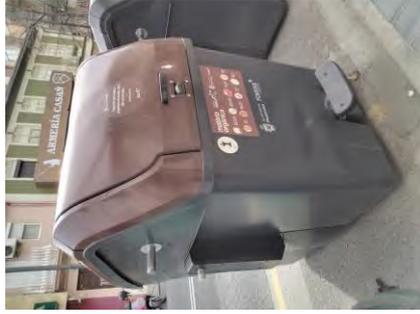
FICHA DE CAMPO MUNICIPIO	
Flujo	Orgánica
Fecha	2/15/2022
Nº Contenedor	62

UBICACIÓN	
Lugar	Según plano adjunto
Isla completa	Si
Comentario	Apertura bloqueada. Se abre con llave.

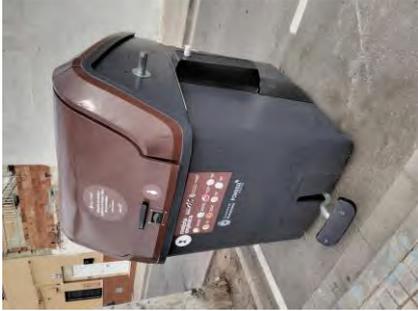
FICHA DE CAMPO MUNICIPIO	
Flujo	Orgánica
Fecha	2/15/2022
Nº Contenedor	74

UBICACIÓN	
Lugar	Según plano adjunto
Isla completa	No
Comentario	Apertura bloqueada. Se abre con llave.

PUERTAS Y BOCAS			
Valoración	Operativas: Sin roturas, defectos o problemas de uso		
Nº Bocas	1	Puertas bloqueadas	Si
Comentario	El pie parece bloqueado

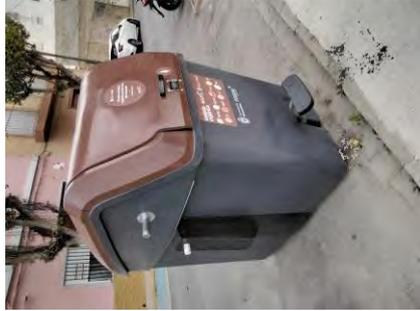
FICHA DE CAMPO MUNICIPIO	
Flujo	Orgánica
Fecha	2/15/2022
Nº Contenedor	86

UBICACIÓN	
Lugar	Según plano adjunto
Isla completa	Si
Comentario	Apertura bloqueada. Se abre con llave.

LIMPIEZA	
Valoración	Limpio: Sin suciedad, carteles u otros elementos
Desbordes	No
Comentario	Restos orgánicos en el suelo

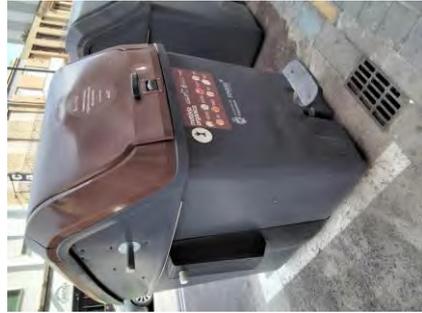
FICHA DE CAMPO MUNICIPIO	
Flujo	Orgánica
Fecha	2/15/2022
Nº Contenedor	113

UBICACIÓN	
Lugar	Según plano adjunto
Isla completa	Si
Comentario	Puerta cerrada con llave. Desagüe cerca.

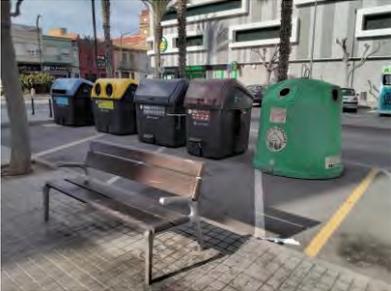
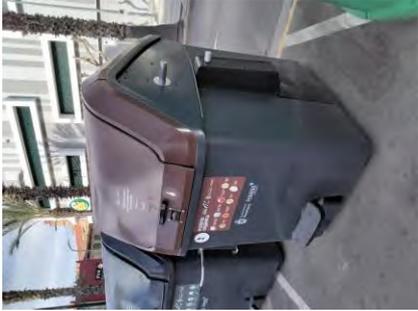
LIMPIEZA	
Valoración	Limpio: Sin suciedad, carteles u otros elementos
Desbordes	No
Comentario	Algo sucio

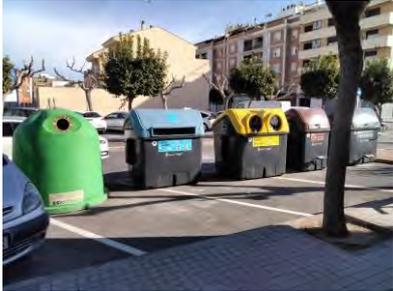
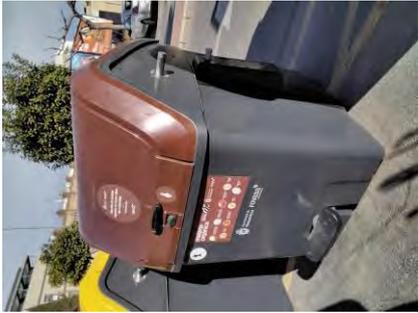
FICHA DE CAMPO MUNICIPIO	
Flujo	Orgánica
Fecha	2/16/2022
Nº Contenedor	124

UBICACIÓN	
Lugar	Según plano adjunto
Isla completa	Si
Comentario	Puerta cerrada con llave.

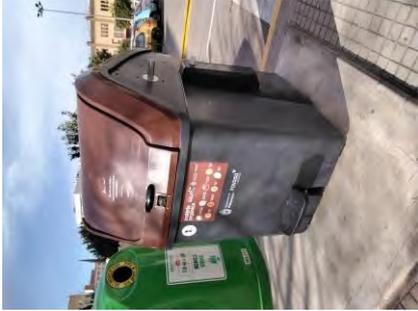
FICHA DE CAMPO MUNICIPIO	
Flujo	Orgánica
Fecha	2/16/2022
Nº Contenedor	130

UBICACIÓN	
Lugar	Según plano adjunto
Isla completa	Si
Comentario	La puerta se abre con llave

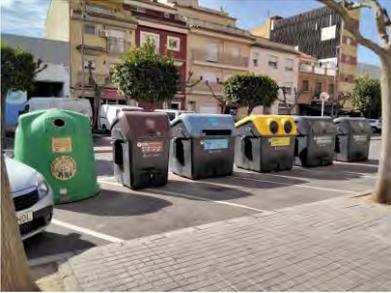
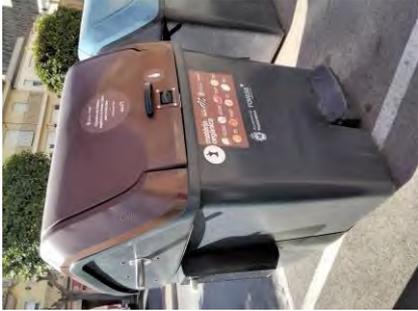
FICHA DE CAMPO MUNICIPIO	
Flujo	Orgánica
Fecha	2/16/2022
Nº Contenedor	136

UBICACIÓN	
Lugar	Según plano adjunto
Isla completa	Si
Comentario	Puerta cerrada. Se abre con llave.

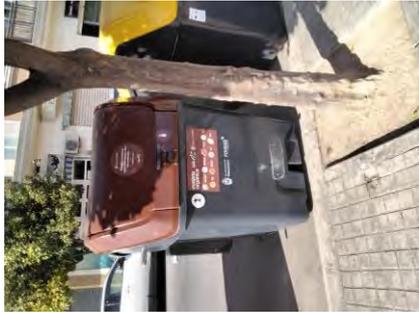
FICHA DE CAMPO MUNICIPIO	
Flujo	Orgánica
Fecha	2/16/2022
Nº Contenedor	139

UBICACIÓN	
Lugar	Según plano adjunto
Isla completa	No
Comentario	Se podría acercar el contenedor de vidrio. Puerta cerrada; se abre con llave.

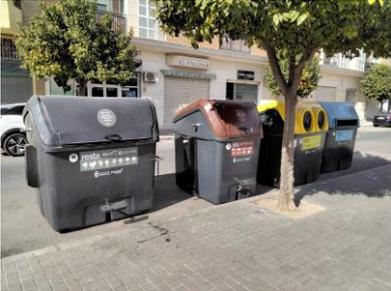
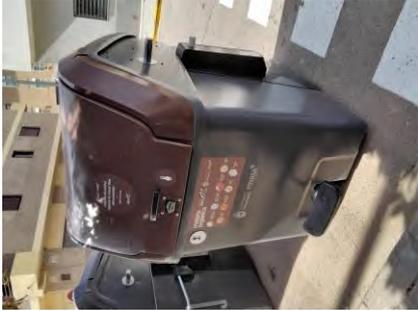
FICHA DE CAMPO MUNICIPIO	
Flujo	Orgánica
Fecha	2/16/2022
Nº Contenedor	147

UBICACIÓN	
Lugar	Según plano adjunto
Isla completa	Si
Comentario	Se podría acercar el contenedor de vidrio. Puerta cerrada; se abre con llave.

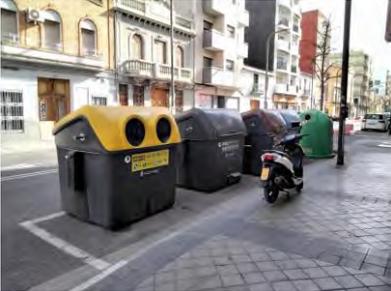
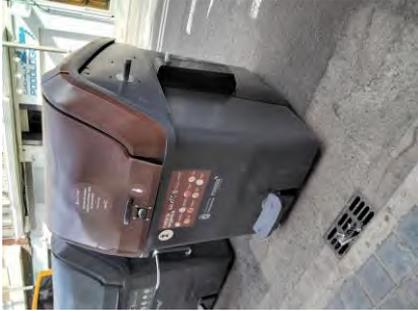
FICHA DE CAMPO MUNICIPIO	
Flujo	Orgánica
Fecha	2/16/2022
Nº Contenedor	171

UBICACIÓN	
Lugar	Según plano adjunto
Isla completa	Si
Comentario	Desagüe enfrente. Puerta cerrada; se abre con llave.

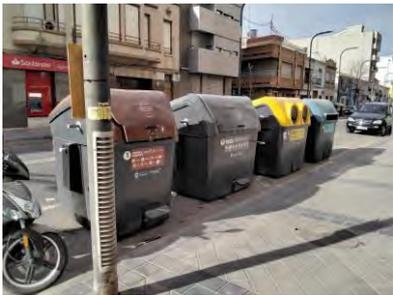
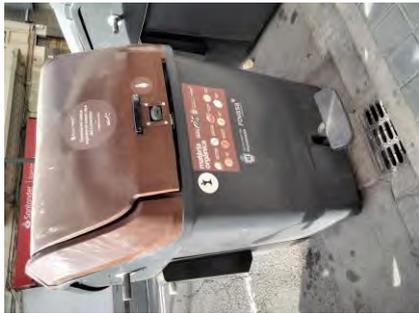
FICHA DE CAMPO MUNICIPIO	
Flujo	Orgánica
Fecha	2/16/2022
Nº Contenedor	177

UBICACIÓN	
Lugar	Según plano adjunto
Isla completa	No
Comentario	Se podría acercar el contenedor de vidrio. Desagüe enfrente.

LIMPIEZA	
Valoración	Sucio: Con suciedad derivada del uso
Desbordes	No
Comentario

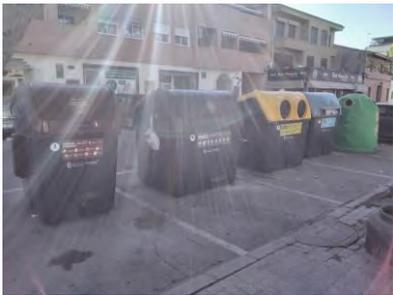
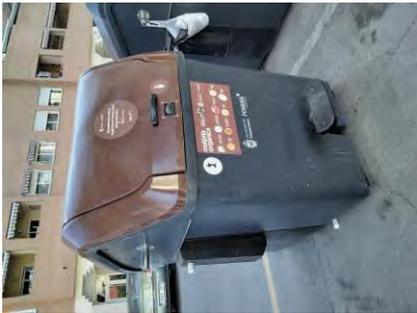
FICHA DE CAMPO MUNICIPIO	
Flujo	Orgánica
Fecha	2/17/2022
Nº Contenedor	188

LIMPIEZA	
Valoración	Sucio: Con suciedad derivada del uso
Desbordes	No
Comentario

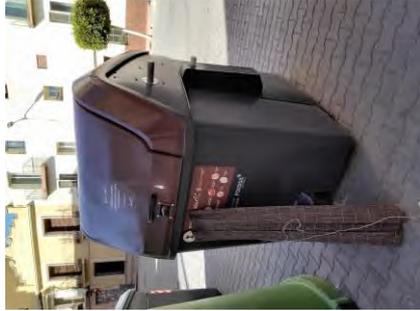
FICHA DE CAMPO MUNICIPIO	
Flujo	Orgánica
Fecha	2/17/2022
Nº Contenedor	201

LIMPIEZA	
Valoración	Limpio: Sin suciedad, carteles u otros elementos
Desbordes	No
Comentario	Voluminosos junto al contenedor.

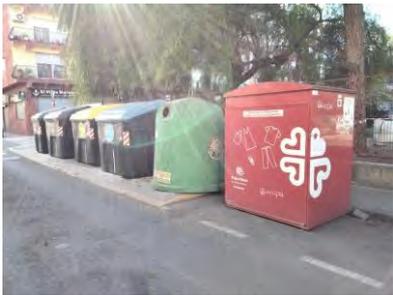
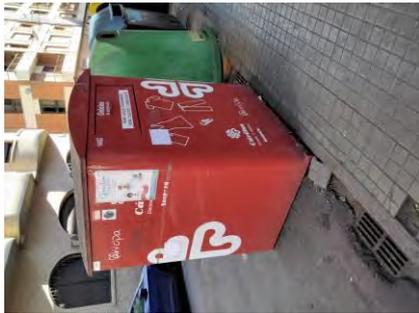
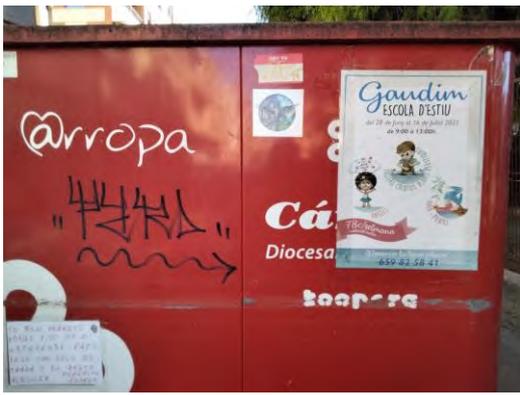
FICHA DE CAMPO MUNICIPIO	
Flujo	Textil
Fecha	2/14/2022
Nº Contenedor	28

UBICACIÓN	
Lugar	Según plano adjunto
Isla completa	Si
Comentario	Desagües a cada lado

LIMPIEZA	
Valoración	Manchado: Con suciedad distinta a la derivada de su uso
Desbordes	No
Comentario	Graffitis. Carteles. Pegatinas

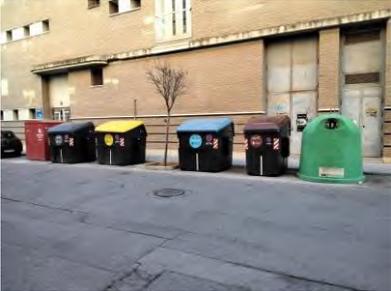
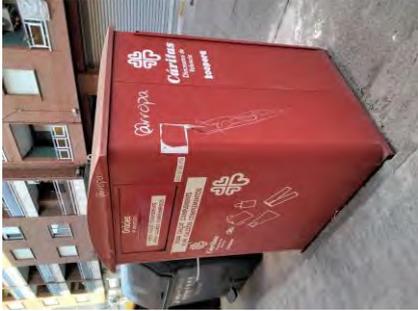
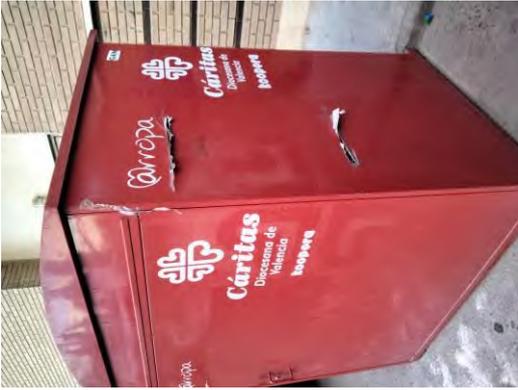
FICHA DE CAMPO MUNICIPIO	
Flujo	Textil
Fecha	2/15/2022
Nº Contenedor	50

LIMPIEZA	
Valoración	Limpio: Sin suciedad, carteles u otros elementos
Desbordes	No
Comentario	Carteles

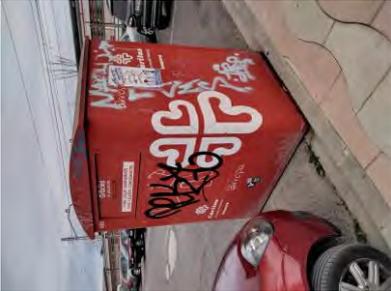
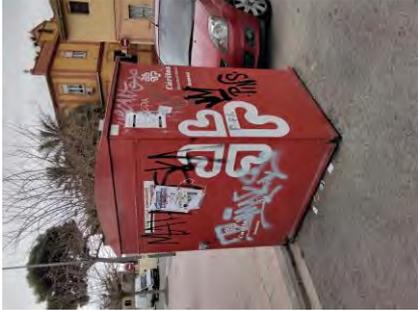
FICHA DE CAMPO MUNICIPIO	
Flujo	Textil
Fecha	2/15/2022
Nº Contenedor	96

LIMPIEZA	
Valoración	Manchado: Con suciedad distinta a la derivada de su uso
Desbordes	No
Comentario	Carteles

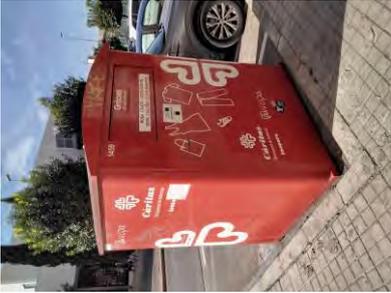
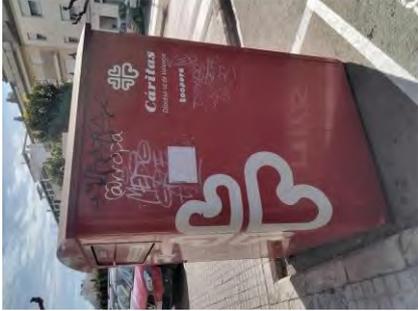
FICHA DE CAMPO MUNICIPIO	
Flujo	Textil
Fecha	2/16/2022
Nº Contenedor	131

LIMPIEZA	
Valoración	Manchado: Con suciedad distinta a la derivada de su uso
Desbordes	No
Comentario	Carteles pegados
